福島県沖を震源とする地震における 港湾分野の対応

令和4年6月29日
国土交通省 港湾局

港湾の被災状況

「令和4年福島県沖を震源とする地震」の概要

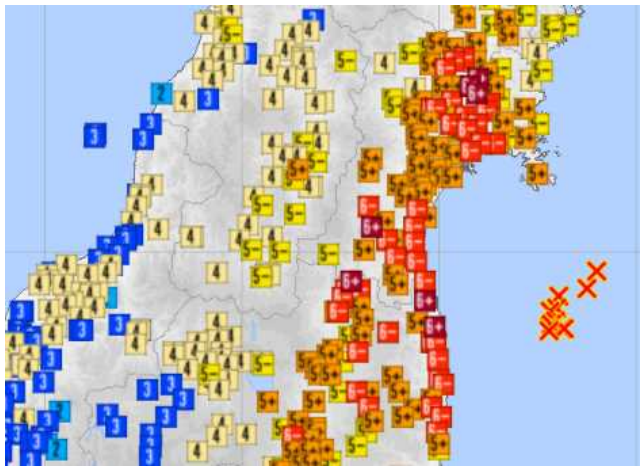
6月27日現在

そうま
相馬港(震度6強)

- 1号ふ頭1号~5号岸壁
 - ・背後の段差、目地の開き ※接岸可能/緊急物資荷役可能、一般荷役は一部不可
 - ・1-3,1-4,1-5岸壁応急復旧完了済
- 1号ふ頭6号~8号岸壁
 - ・背後の段差、目地の開き ※接岸可能/荷役不可
- 2号ふ頭1号岸壁
 - ・背後の段差、目地の開き ※接岸不可/荷役不可
- 2号ふ頭2号~3号岸壁
 - ・背後の段差、目地の開き、液状化 ※接岸可能/一般荷役は一部不可
 - ・2-2岸壁は応急復旧完了済、荷役可能
- 2号ふ頭4号岸壁
 - ・背後の段差、目地の開き ※接岸可能/応急復旧工事完了済、荷役可能
- 3号ふ頭1号岸壁(-12m、耐震)
 - ・背後の段差、目地の開き、液状化 ※接岸可能/緊急物資荷役可能
 - ・応急復旧工事完了済、一般荷役可能
- 3号ふ頭4号岸壁
 - ・背後の段差、目地の開き ・応急復旧工事完了済、荷役可能
- 5号ふ頭4号岸壁
 - ・背後の段差、目地の開き ※接岸可能/一般荷役は一部不可
- 臨港道路1号線、5号ふ頭内線
 - ・段差、クラック ※利用制限有り(利用可能)

おがつ
雄勝港(震度5弱)

物揚場 段差・沈下、
船揚場 目地開き ※利用可

けせんぬま
気仙沼港(震度5弱)

陸開破損 ※利用可

おながわ
女川港(震度5強)

岸壁 亀裂、物揚場 目地開き
※利用可

おぎのはま
荻浜港(震度5強)

物揚場、船揚場、護岸に段差
※利用可、機能に支障なし

おもてはま
表浜港(震度5強)

物揚場 沈下・目地開き ※利用可

せんだいしおがま
仙台塩釜港(震度5強~6弱)

石巻港区(震度6弱)
雲雀野中央1号及び2号岸壁
・段差、ひび割れ等 ※接岸可
・応急復旧工事が完了し、現在は荷役可
その他、ふ頭、臨港道路、護岸防潮堤に亀裂、沈下、ひび割れあり ※利用可、機能に支障なし

塩釜港区(震度5強)
物揚場、護岸、観光さん橋、臨港道路に目地開き、段差、破損、亀裂あり ※利用可、機能に支障なし

仙台港区(震度5強)
ガントリークレーン ・破損 ※利用可

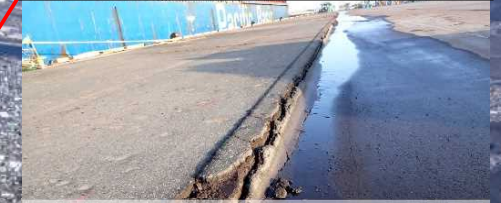
岸壁背後の段差

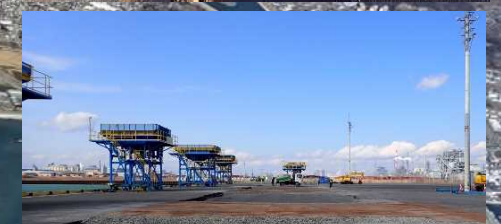
応急復旧工事完了(3/21)

○応急復旧について

- ・段差を解消するための応急復旧(砕石+敷鉄板)を3月21日までに完了。
- ・地震後、沖合で待機中の原木運搬船が22日6:00頃から1号バースに接岸し荷役再開。
- ・石炭船が24日7:30から2号バースに接岸し荷役再開。
- ・木質ペレット船が4月2日に1号バースに接岸し荷役再開。

○本格復旧について

- ・1号バース(全長260m)
 - 6月20日に完了済み。
- ・2号バース(全長260m)
 - 1号から続く2号端部から100m区間は6月20日に完了済み。残りの160m区間は、荷役業者とのバース調整に基づき着手予定。

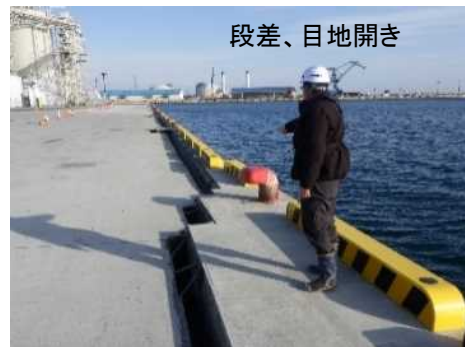
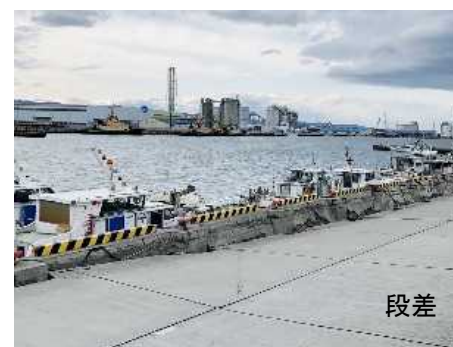
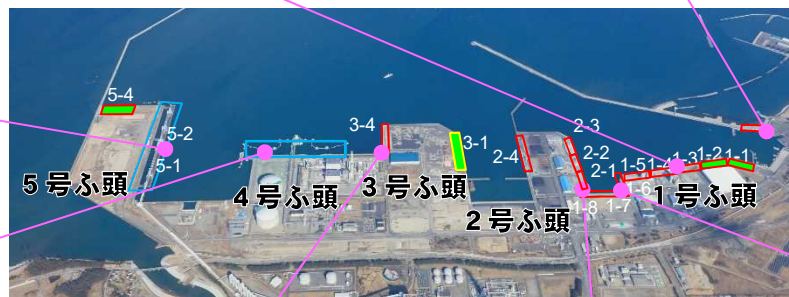
被災状況

- ◆令和4年3月16日に発生した福島県沖の地震により、福島県相馬市内で震度6強を観測。
- ◆相馬港では、公共岸壁15バースで、岸壁の海側への変位等が発生し、段差や傾斜などの被害が発生。
- ◆地震発生直後、**耐震強化岸壁を含む4バースのみが使用可能**な状況。(※耐震強化岸壁は被災を受けたが、緊急物資の受入は可能)
- ◆発災翌日以降、港湾管理者の福島県と連携して応急復旧工事を進め、3月末までに9バースが利用可能。耐震強化岸壁等を活用しつつ、順次、復旧資材の荷役や物流活動を再開。4月19日にはさらに1バースが利用可能となる。

撮影日：令和4年3月17日

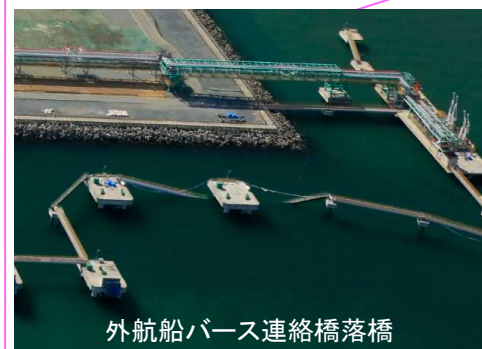
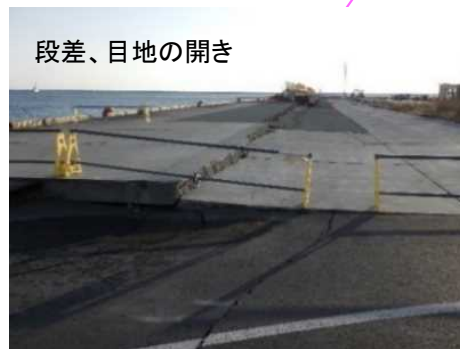
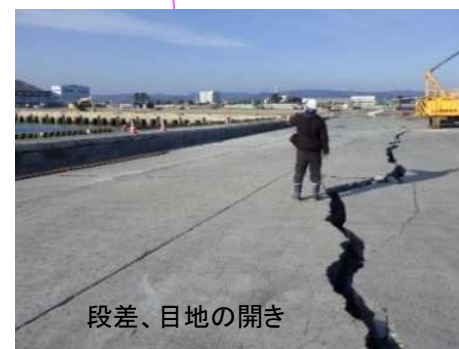
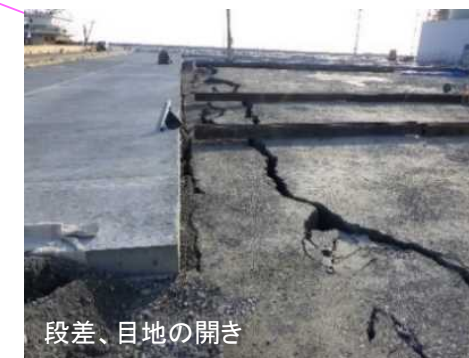
相馬港における地震動

- 今年3月の地震(R4.3.16)【M.7.4】
 - ・最大加速度 **657gal**
- 東日本大震災(H23.3.11)【M9.0】
 - ・最大加速度(推定)：382gal
- 令和3年2月の地震(R3.2.13)【M7.3】
 - ・最大加速度：366gal

※最大加速度は工学的基盤面での値に換算したもの
