# 改善箇所説明図

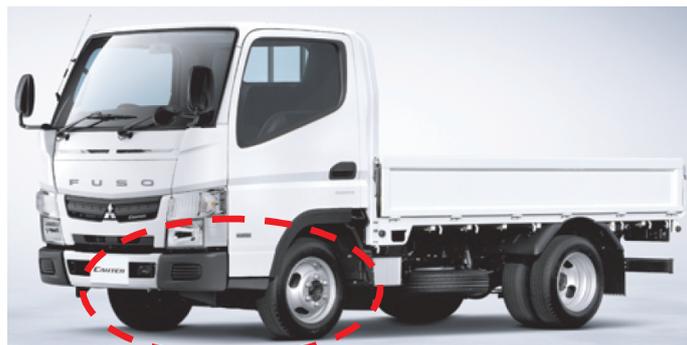
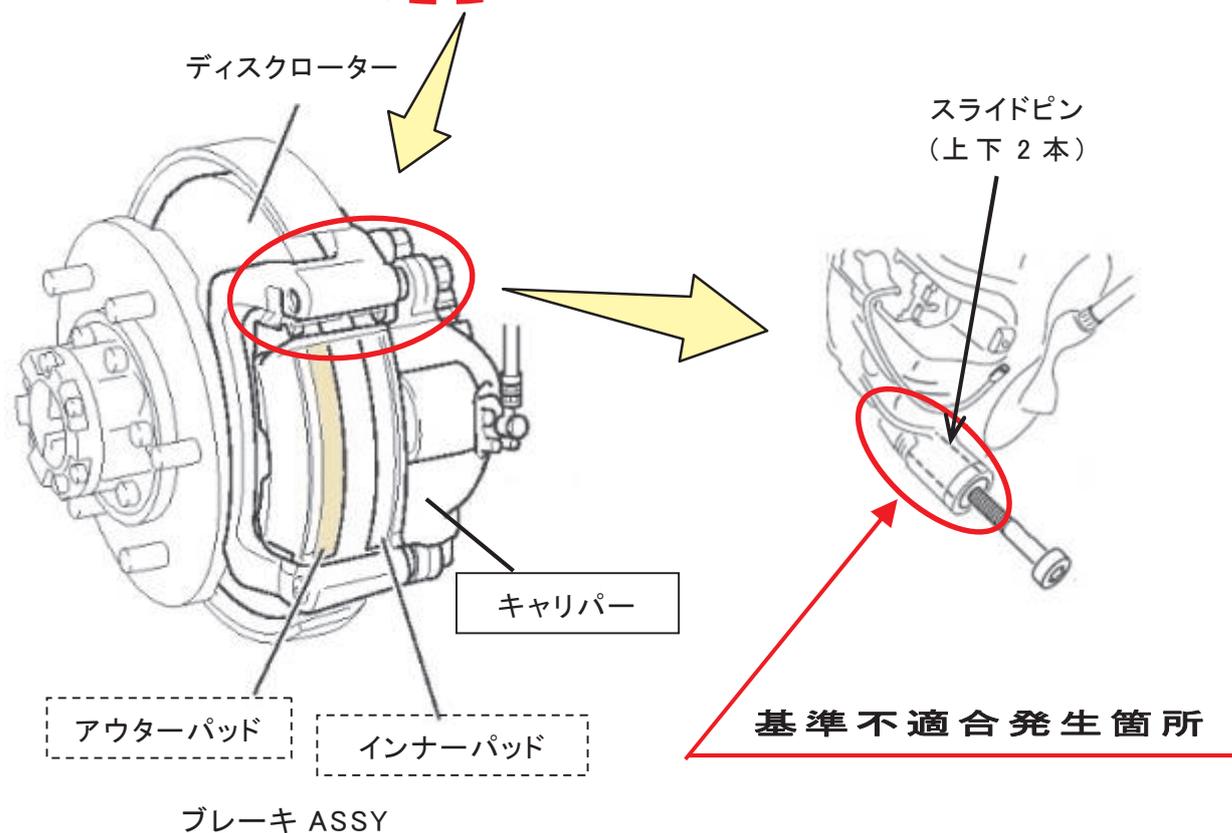
小型トラックにおいて、前輪用ブレーキキャリパーのスライドピンにグリスが塗布されていないものがある。そのため、そのままの状態で使用を続けると、ブレーキ操作後にアウターパッドが戻りきらなくなって著しく摩耗し、最悪の場合、アウターパッドが脱落するおそれがある。

注 :  は交換する部品を示す。

はアウターパッドに著しい摩耗が認められた場合に交換する部品を示す。

全車両、前輪用ブレーキキャリパーのスライドピンのグリス塗布状況を点検し、グリスが塗布されていない場合には、キャリパーを交換するとともにパッド摩耗量の測定を行い、アウターパッドに著しい摩耗が認められた場合はパッドも交換する。
