# 改善箇所説明図

## 基準不適合の内容

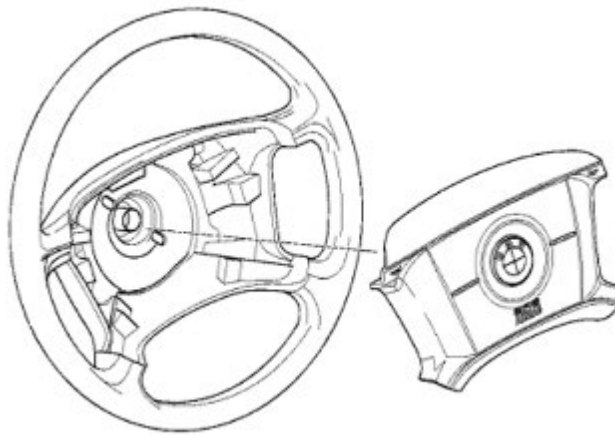
(左ハンドル車)

ステアリングホイール

エアバッグモジュール

全車両、運転者席用エアバッグのインフレーター、または、エアバッグアッセンブリを代替品と交換する。

注)  は、交換する部品を示す。

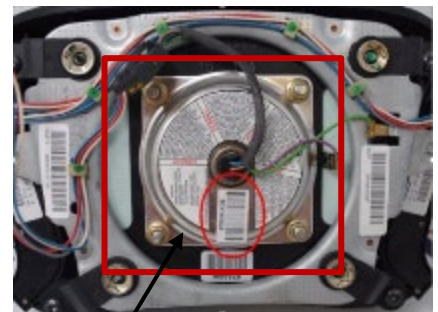
運転者席用エアバッグモジュール (裏面)

基準不適合発生箇所

運転者席用エアバッグ

運転者席用エアバッグのインフレーター（膨張装置）において、吸湿防止が不適切なため、ガス発生剤が吸湿する可能性がある。そのため、使用過程でガス発生剤が吸湿や乾燥を繰り返した場合など、衝突時等のエアバッグ作動時に正常に展開しないおそれがあり、インフレーター内の圧力が上昇して容器が破損することにより、乗員が負傷するおそれがある。

識別：左フロントドア ロアヒンジ取り付けボルトの頭部に白ペイントを塗布する。
