## 改善箇所説明図

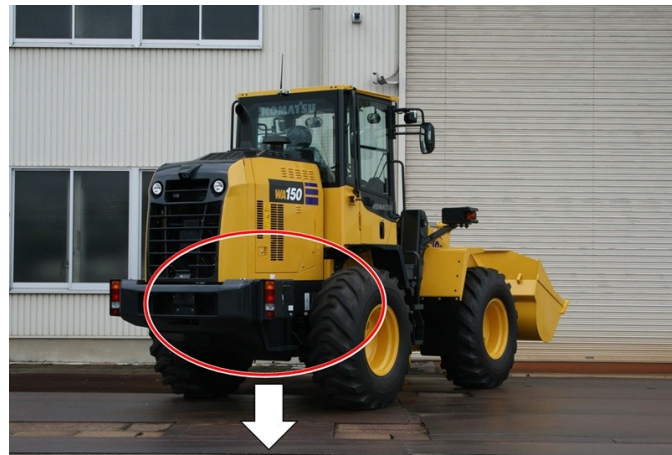
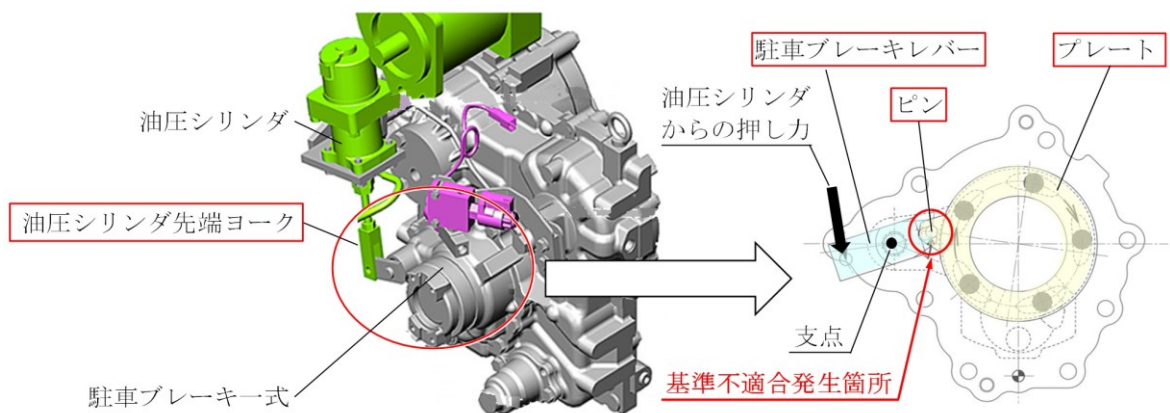
注：      は、交換部品を示す

ショベル・ローダの駐車ブレーキにおいて、組立工程が不適切なため、油圧シリンダ先端ヨークと駐車ブレーキレバーを組み付ける際にヨークがレバーと干渉し、駐車ブレーキ内部のプレートを損傷させてしまうものがある。そのため、そのままの状態ですべての駐車ブレーキの作動と解除を繰り返すと、プレートの損傷部から亀裂が進展し、最悪の場合、プレートが折損して車両を停止状態に保持できなくなるおそれがある。

全車両、駐車ブレーキレバー、プレート、ピンおよび油圧シリンダ先端ヨークを新品に交換する。  
また、当該部品の交換時に油圧シリンダ先端ヨークと駐車ブレーキレバーを組み付ける際には、専用の治具を使用して干渉させないように組付ける。

識別：キャブ内側背面のヒューズボックスカバーの裏面に緑色のペイントを塗布する。
