改善箇所説明図①

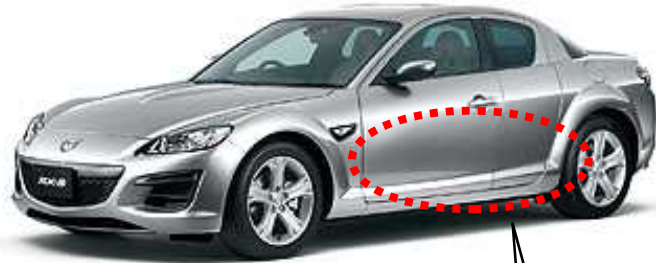
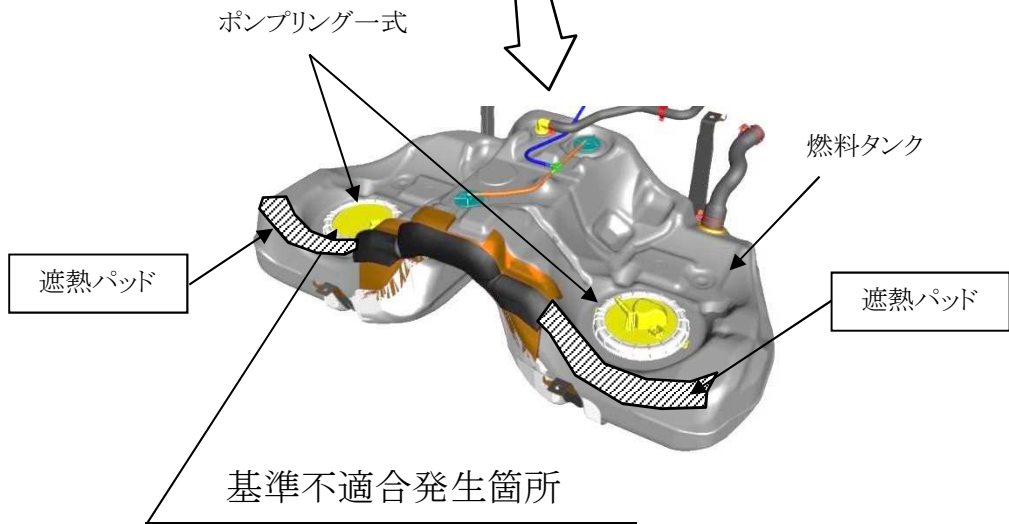
燃料タンクにおいて、タンク上面にある樹脂製ポンプリング部の遮熱性が不足しているため、エンジンや排気管からの熱影響を受けてポンプリングが劣化することがある。そのため、そのまま使用を続けると劣化が進行して、ポンプリングに亀裂が入り燃料が漏れ、最悪の場合、火災に至るおそれがある。

改善の内容
全車両、燃料タンクに遮熱パッドを貼り付ける。

識別：左リヤ・ドア・ロア・ヒンジ取付けボルト（下側）の頭に黄ペンを塗布する。

注) は、追加する部品を示す。
