改善箇所説明図

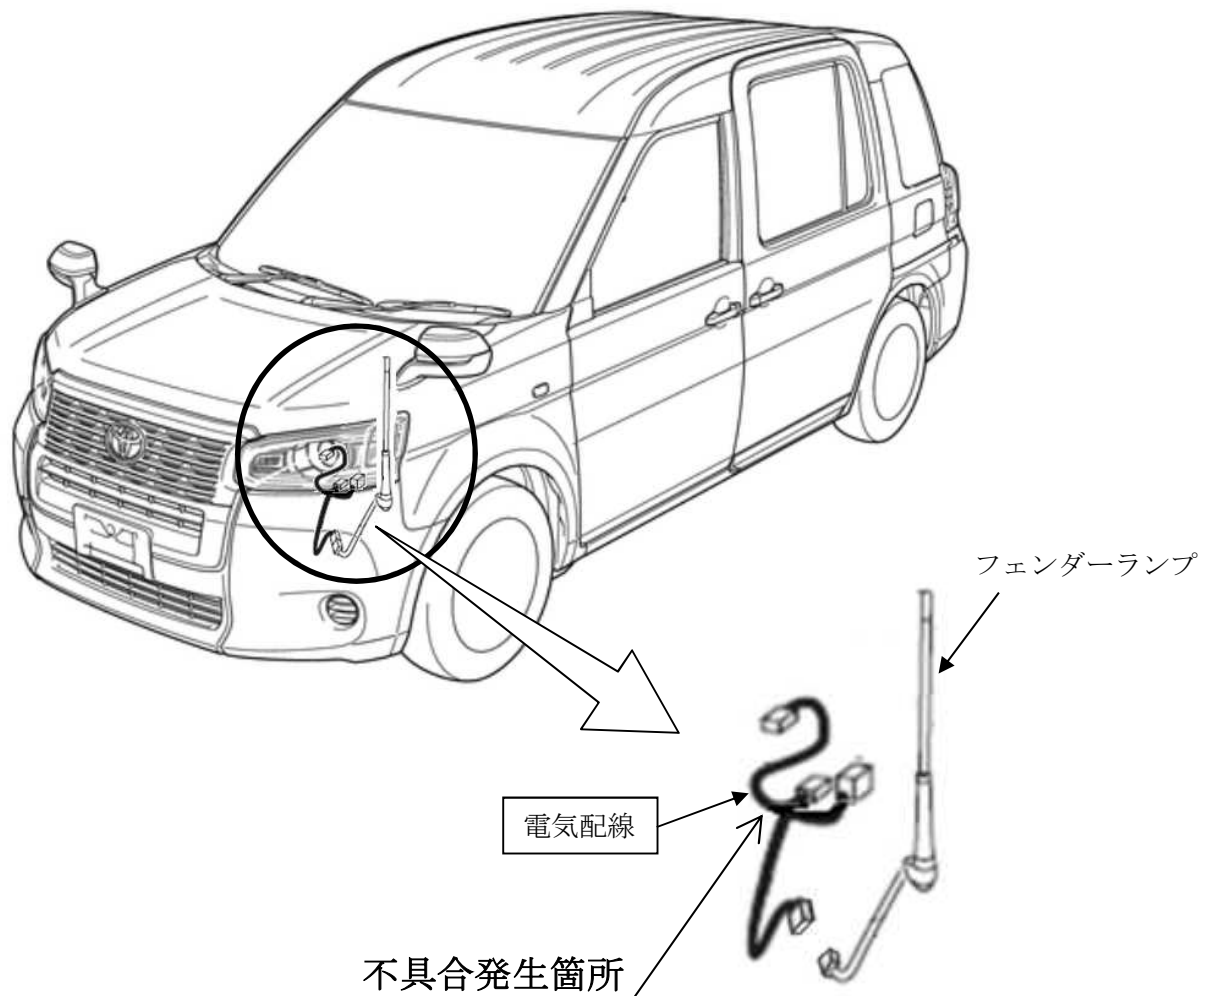
注：□ は交換部品を示す。

後付用品として設定したフェンダーランプにおいて、車両に接続する用品用の電気配線の回路設定が不適切なため、前照灯を走行用に切替えた場合、左側走行用前照灯が点灯しない。

後付装着される対象のフェンダーランプについて、当該電気配線を改善品に交換する。

改善済車両には車台番号打刻の左から5桁目の下部に黄色ペイントを塗布する。
