## 改善箇所説明図②

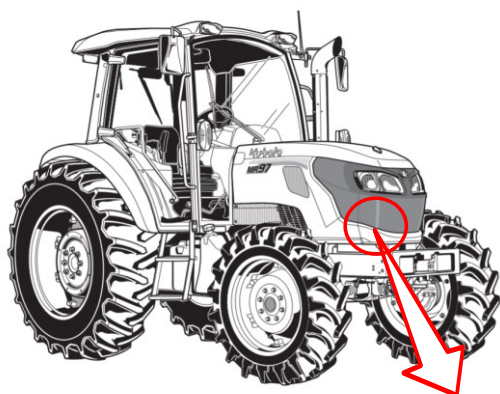
ワイヤハーネス

バッテリー固定ボルト

基準不適合箇所

保護ゴム

農耕用トラクタのエンジンルーム内のワイヤハーネスにおいて、取り回しが不適切なため、ワイヤハーネスとバッテリー固定ボルトが接触しているものがある。そのため、走行中の振動等により、当該ワイヤハーネスの被覆が摩耗により損傷して内部電線が短絡し、最悪の場合、ワイヤハーネスが焼損して火災となるおそれがある。

全車両、バッテリー固定ボルトに保護ゴムを追加する。また、ワイヤハーネスに損傷が見られるものは、補修またはワイヤハーネスを新品に交換する。
