# 車輪脱落事故発生状況（令和3年度） [別紙3]

# 車輪脱落事故車両調査（令和3年度）

## 事故車両調査により確認された各部品の劣化・損傷事例

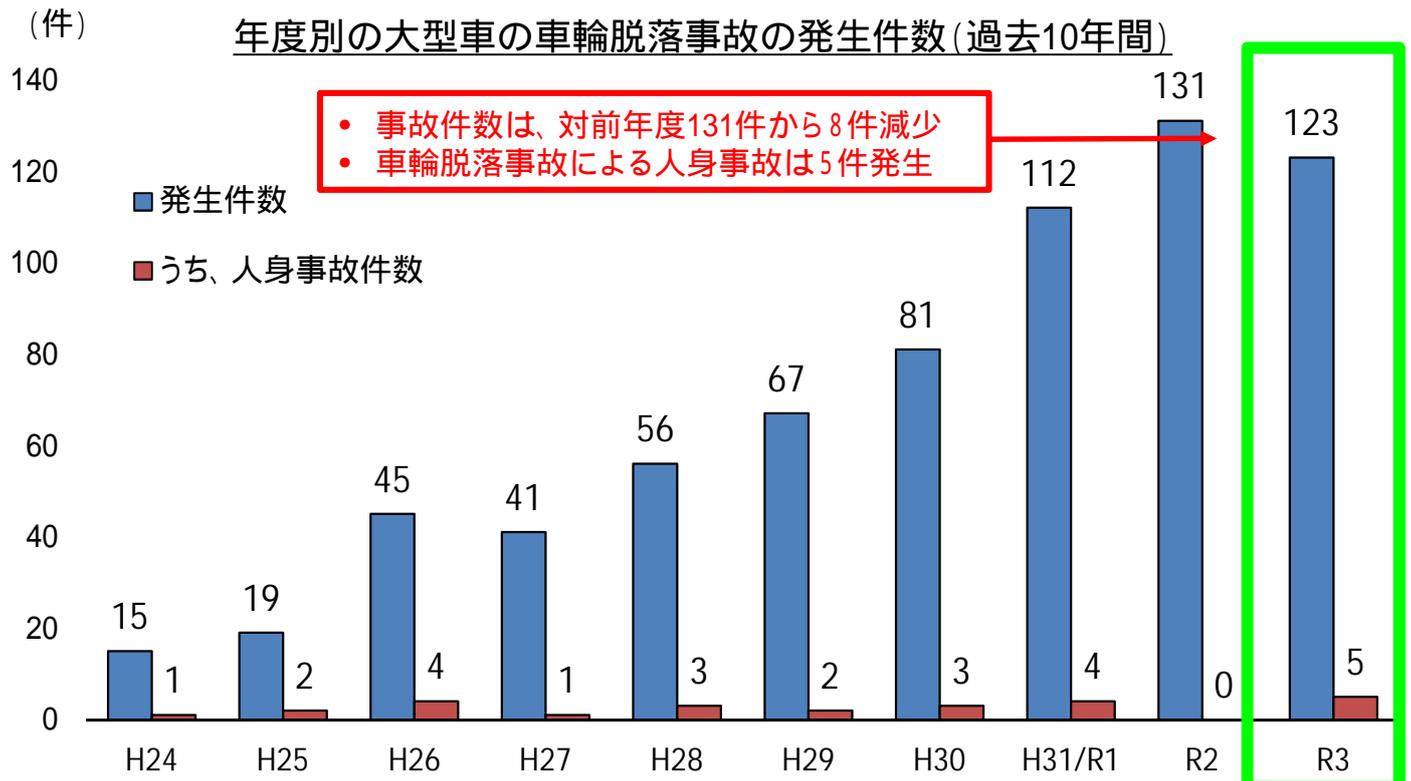
車両総重量8トン以上のトラック又は乗車定員30人以上のバスであって、ホイール・ナットの脱落又はホイール・ボルトの折損により、タイヤが脱落した事故 (年度)

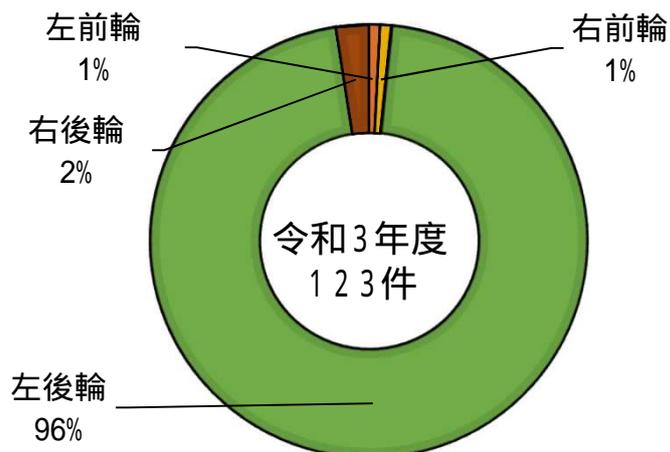
脱落した車輪位置

左後輪に集中する傾向は、前年度と変化なし

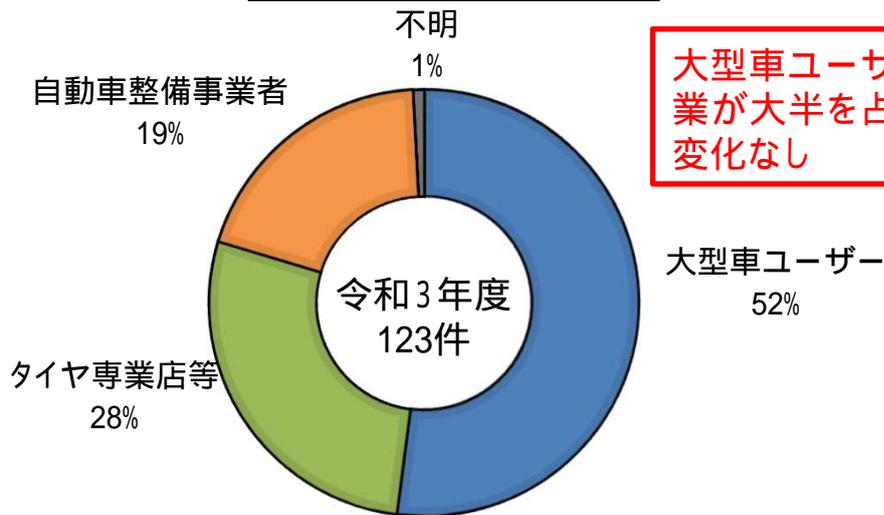
## タイヤ脱着作業実施者別

大型車ユーザー自らのタイヤ脱着作業が大半を占める傾向は、前年度と変化なし

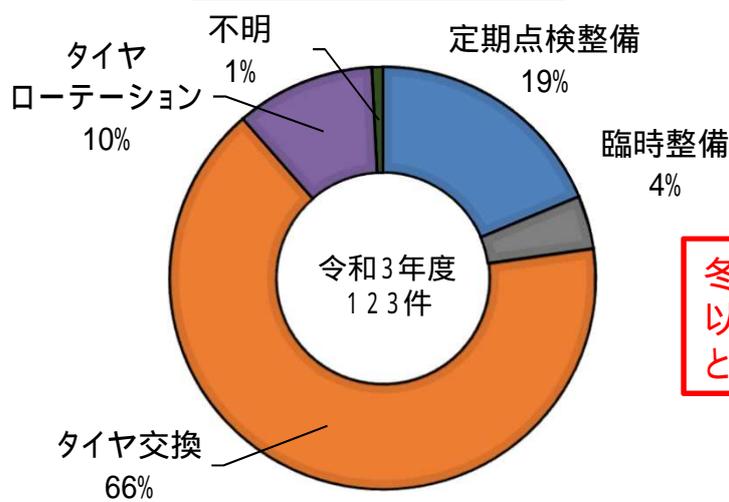
## タイヤ脱着作業内容別

冬用タイヤ等への交換が半数以上を占める傾向は、前年度と変化なし

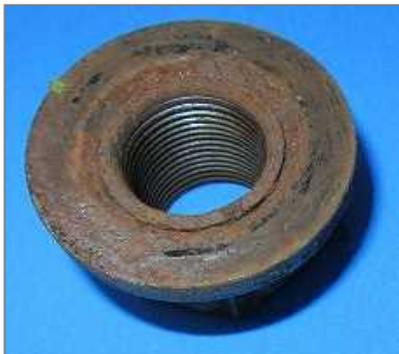
著しいさびや汚れによる  
ホイール・ナットとワッシャ  
の固着

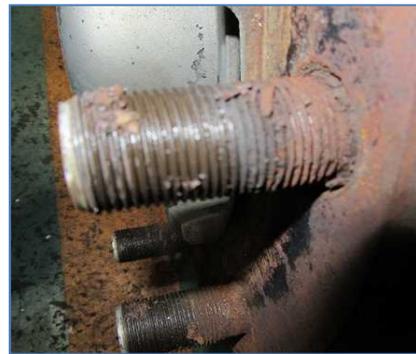
ホイール・ボルトに  
著しいさびや汚れ等の  
付着

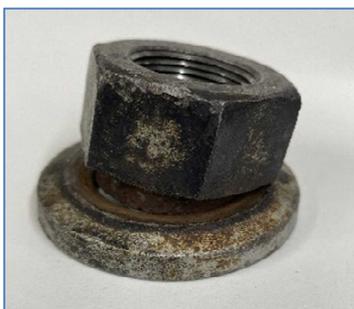
スムーズに回転しない  
ホイール・ナット

（ホイール・ナットとワッシャのすき間に潤滑剤の塗布が見られず、ホイール・ナットとワッシャにガタが発生し、スムーズに回転しない。）

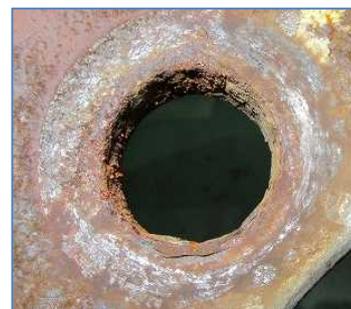
著しいさびによる  
ディスク・ホイールの損傷

（ディスク・ホールのボルト穴や、ホイール・ナットの当たり面に、著しいさびによる剥離や損傷が発生している。）
