## 改善箇所説明図

基準不適合発生箇所

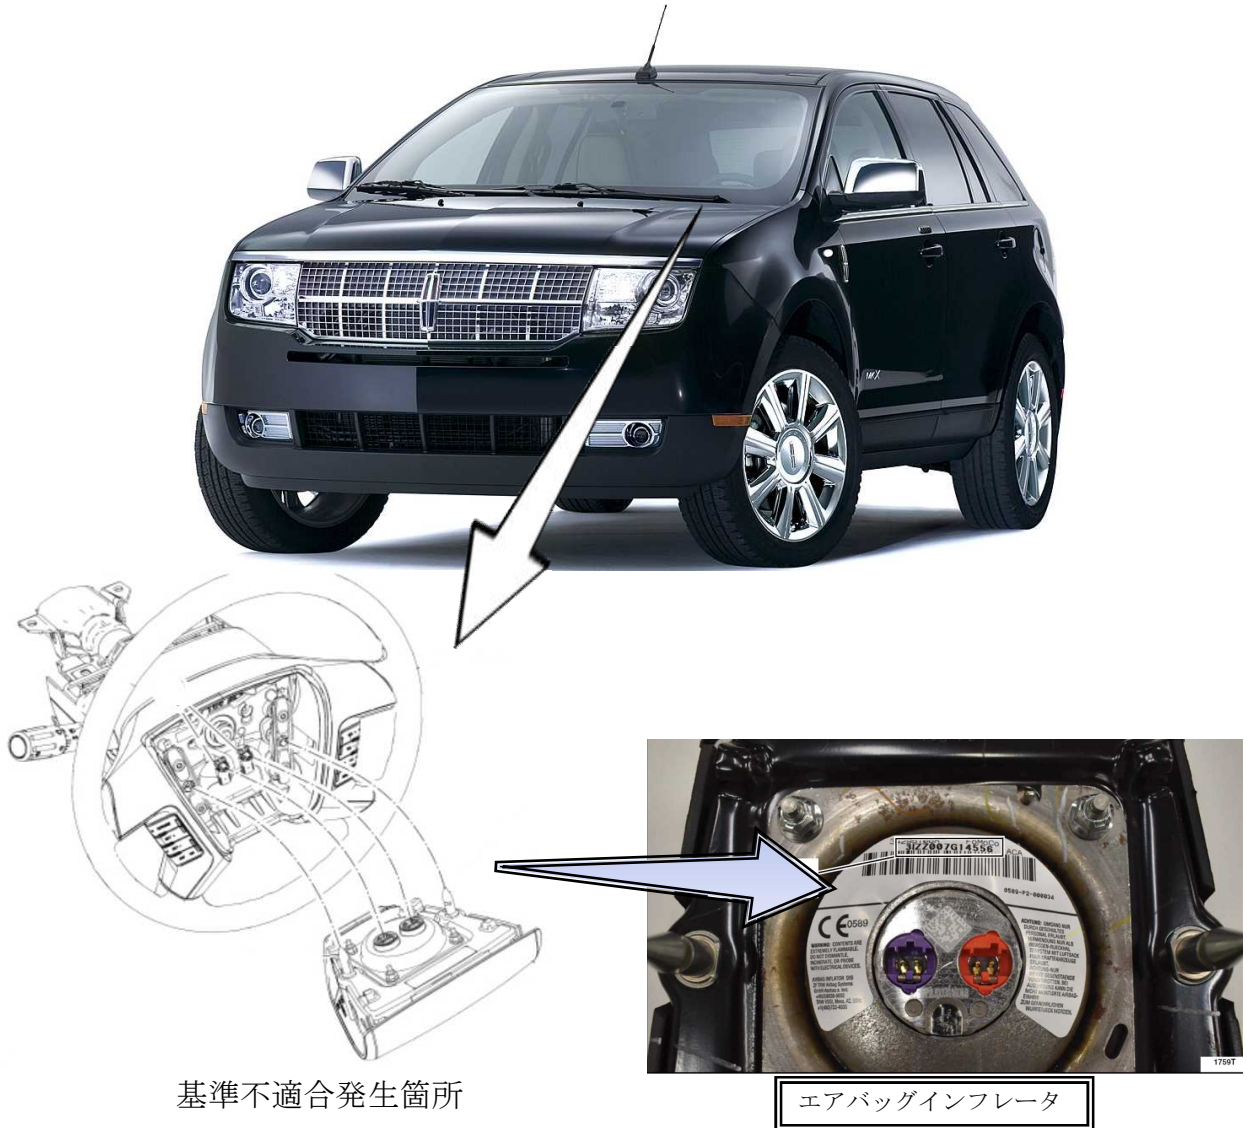
エアバッグインフレーター

運転席用エアバッグのインフレーター（膨張装置）において、高い湿度の環境下で温度変化を繰り返すと、ガス発生剤が劣化することがある。そのため、エアバッグ展開時にインフレーター容器が破損して構成部品が飛散し、乗員が負傷するおそれがある。

〔 全車両、運転席用エアバッグのインフレーターを対策品と交換する。 〕

識別：運転席ドアストライカーボルト（下側）に黄色ペイントを塗布する。
