## 改善箇所説明図

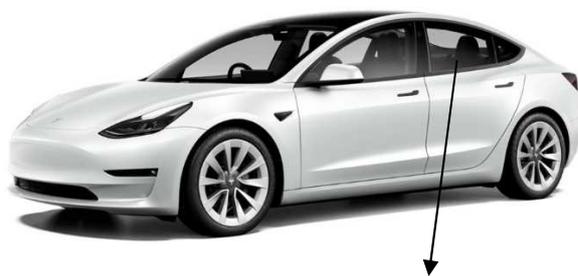
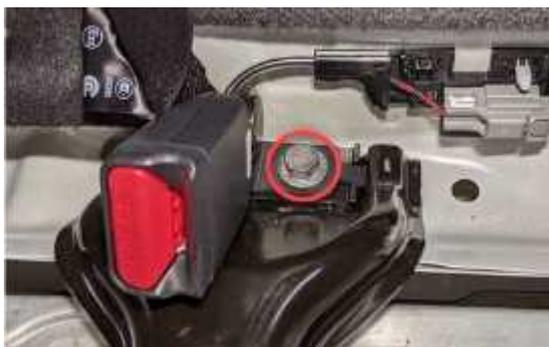
後席の左座席ベルトバックル、  
中央席の座席ベルト取付装置固定部

後席の左座席バックルと中央席の座席ベルト取付装置において、サービス修理時における固定が不適切なものがある。そのため、衝突時に座席ベルトが設計通りに機能しないおそれがある。

全車両当該部品の固定状況を確認し、固定方法が不適切なものについては正しい固定方法に修正を行う。
