改善箇所説明図

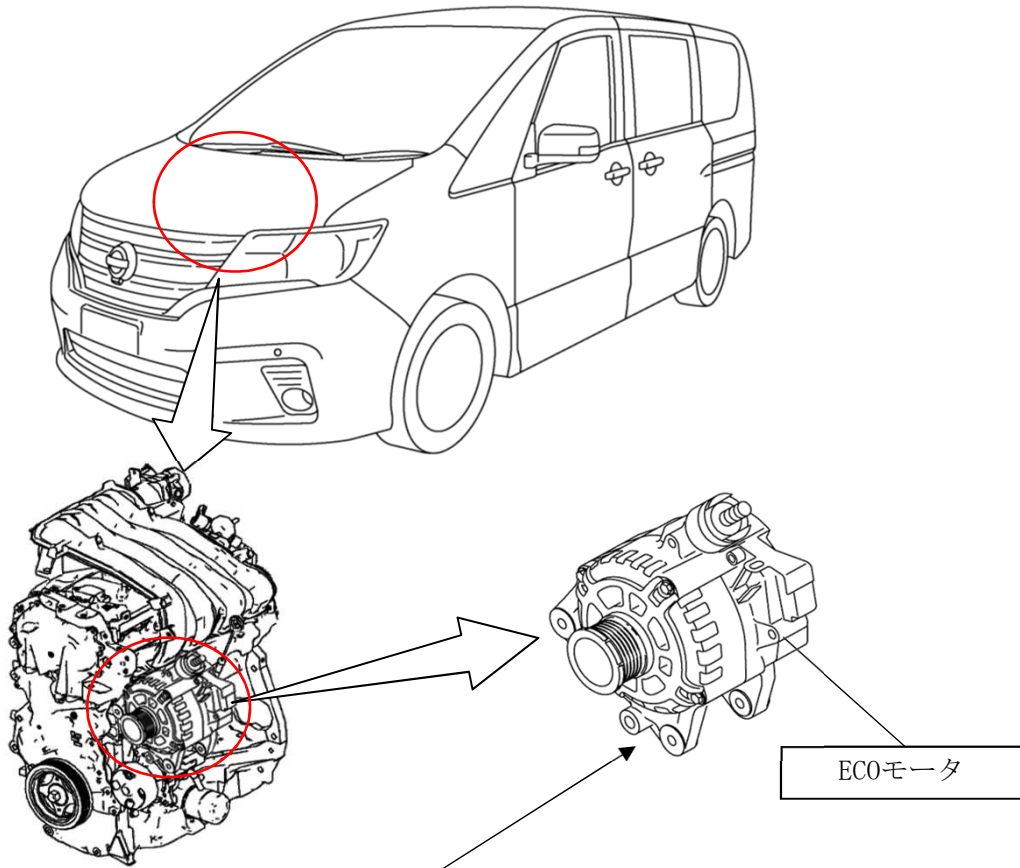
基準不適合発生箇所

アイドリングストップ付スマートシンプルハイブリッド仕様車のECOモータにおいて、内部ベアリングのシール仕様が不適切なため、シール性能が不足し異物が侵入するとベアリングが破損し異音が発生することがある。そのまま継続して使用した場合、ECOモータが故障しエンジンが停止するおそれがある。

改善の内容

全車両、ECOモータを対策品に交換する。
なお、部品準備ができしだい改めて順次案内し対策品に交換する。

識別：白色のシールをモデルナンバープレートの右横に貼り付ける。
