改善箇所説明図

運転席用エアバッグユニット

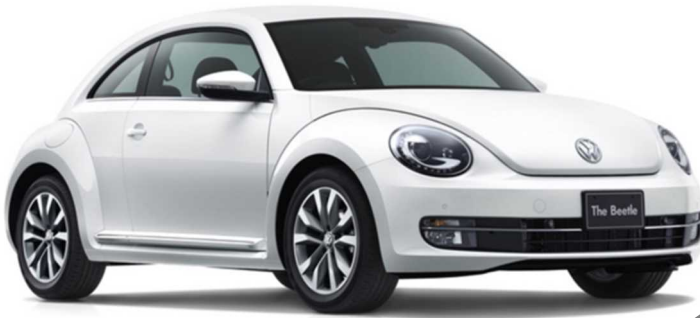
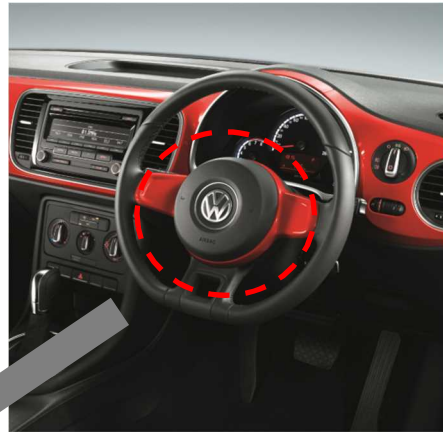
注： は交換する部品を示す。

運転席用エアバッグのインフレーター（膨張装置）において、高い湿度の環境下で大きな温度変化を繰り返すと、ガス発生剤が劣化することがある。そのため、エアバッグ展開時にインフレーター容器が破損するおそれがある。

全車両、運転席用エアバッグユニットを対策品と交換する。

識別：キャンペーンステッカーに「外-3556、日付（西暦・月・日の順）、ワークショップスタンプ」を記入し、スペアタイヤ収納部左側面に貼りつける。
