## 改善箇所説明図

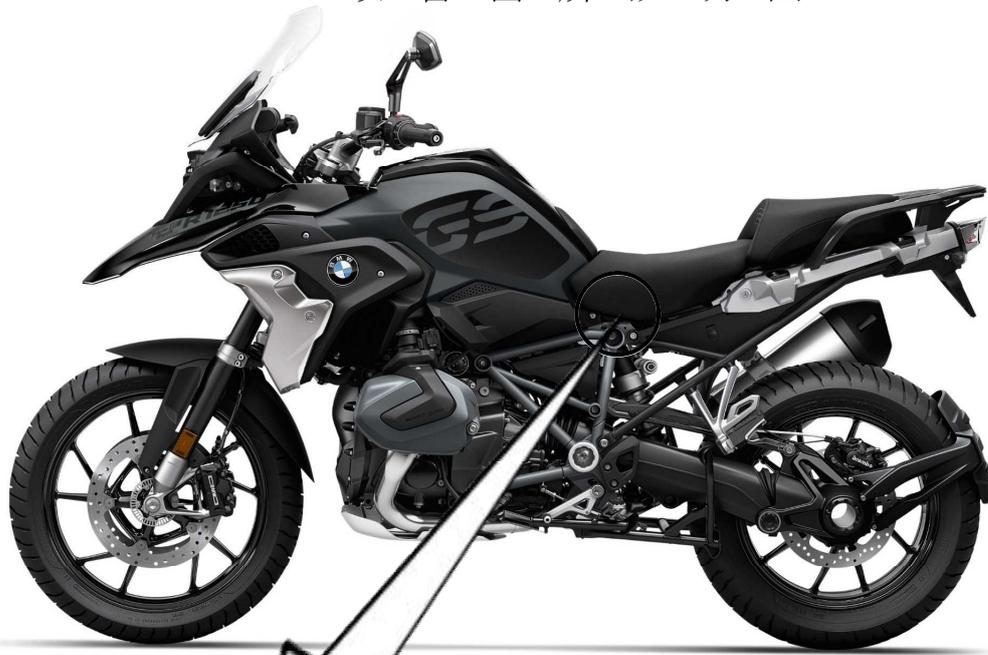
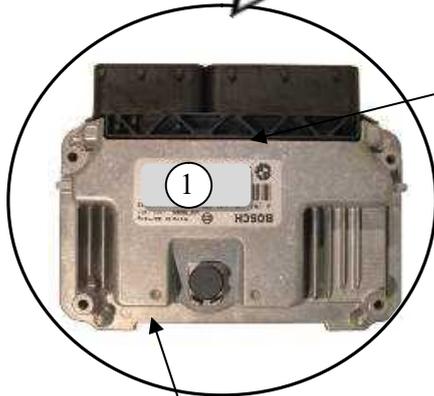
### 基準不適合発生箇所

エンジン回転数と駆動輪の間に急な大きな回転速度差を生じさせる特殊な運転操作条件下において、トランスミッションに大きな負荷がかかることがある。そのため、そのような走行を繰り返すことで、最悪の場合、トランスミッションのインプットシャフトが折損し、走行不能になるおそれがある。

① エンジン制御ユニット

全車両、エンジン制御プログラムを修正する。

識別：エンジン制御ユニットへ白色の識別ペイントを塗布する。
