# 改善箇所説明図

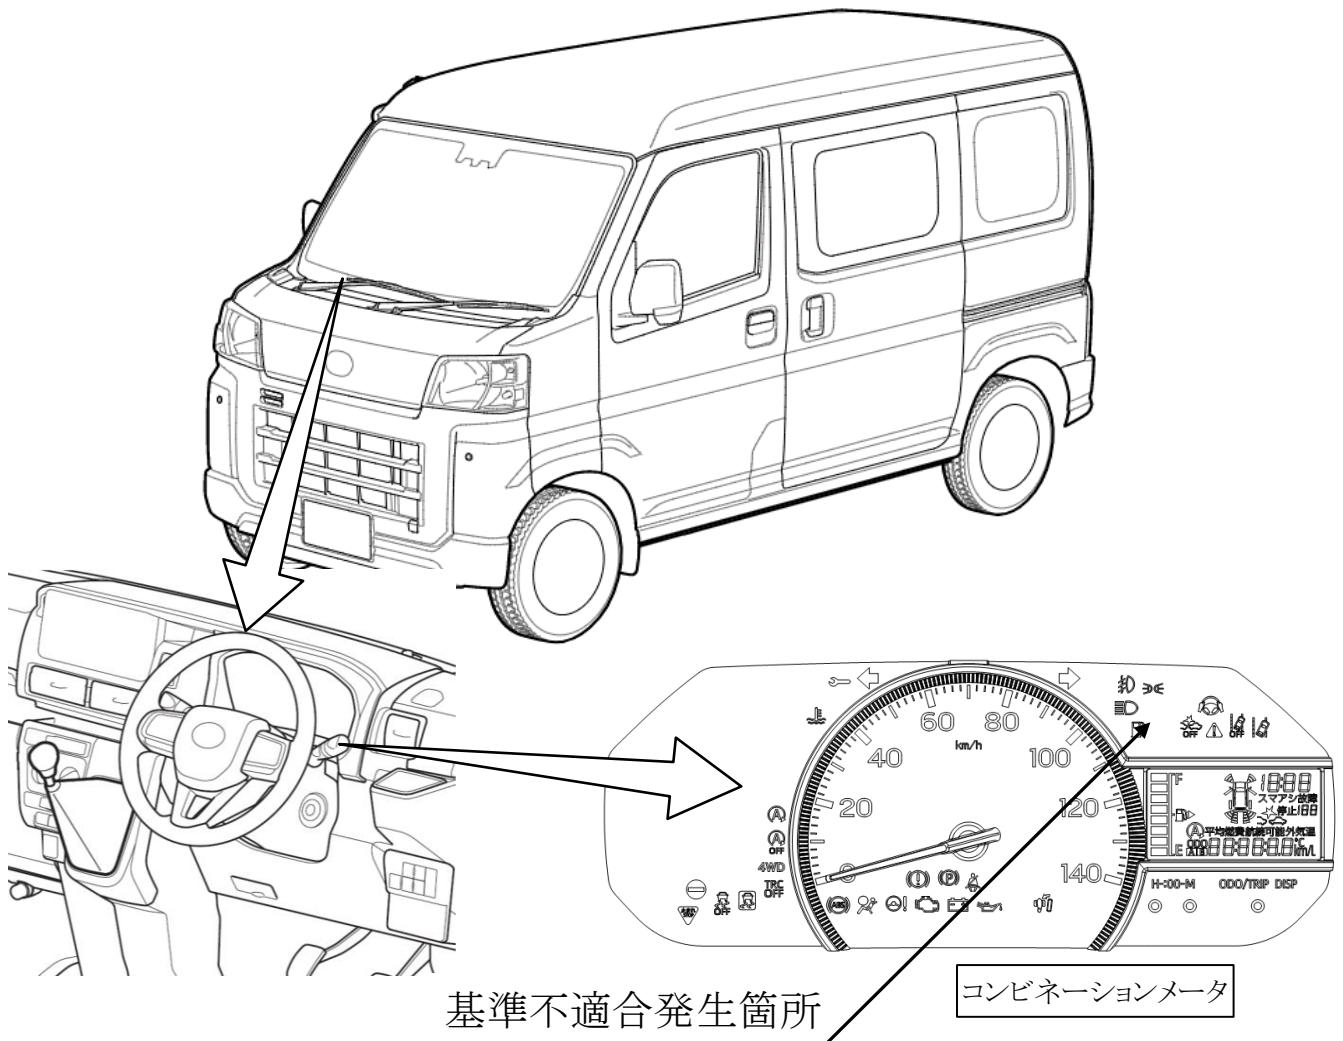
注:  は交換する部品を示す。

MT(手動変速仕様)車において、メータパネルの設計が不適切なため、走行用前照灯(ハイビーム)の自動制御状態を運転者に表示する装置が備えられていない。そのため、保安基準第32条(前照灯等の基準)に適合しない。

全車両、コンビネーションメータを対策品と交換する。

運転者席側シート下の車台番号打刻1桁目の左側に黄色ペイントを塗布する。  
なお、トヨタ車は車台番号打刻末尾の右側に黄色ペイントを塗布する。
