改善箇所説明図

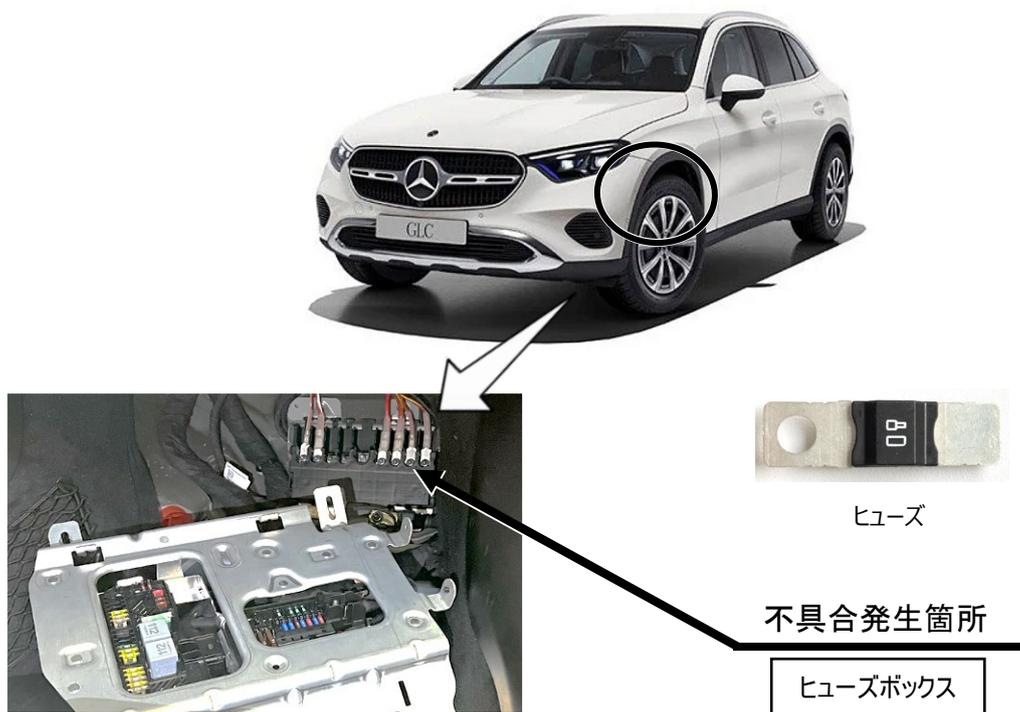
注: は、対策品に交換する部位を示す。

電源ヒューズにおいて、製造が不適切なためヒューズエレメント部に亀裂が入っている、もしくははんだが剥がれているものがある。そのため、亀裂が入っている場合は使用過程での走行振動等によりヒューズエレメントが断線し、SRS システムの機能停止やメータパネル等が消灯する。最悪の場合、駆動力が失われ走行不能になるおそれがある。また、はんだが剥がれている場合は、ヒューズ回路内に短絡が発生するとヒューズが機能しないため短絡箇所の周囲が溶損し、最悪の場合、火災に至るおそれがある。

全車両、当該ヒューズが含まれるヒューズボックスを対策品に交換する。

識別：車台番号の付近に黄色の識別ペイントを塗布する
