## 改善箇所説明図

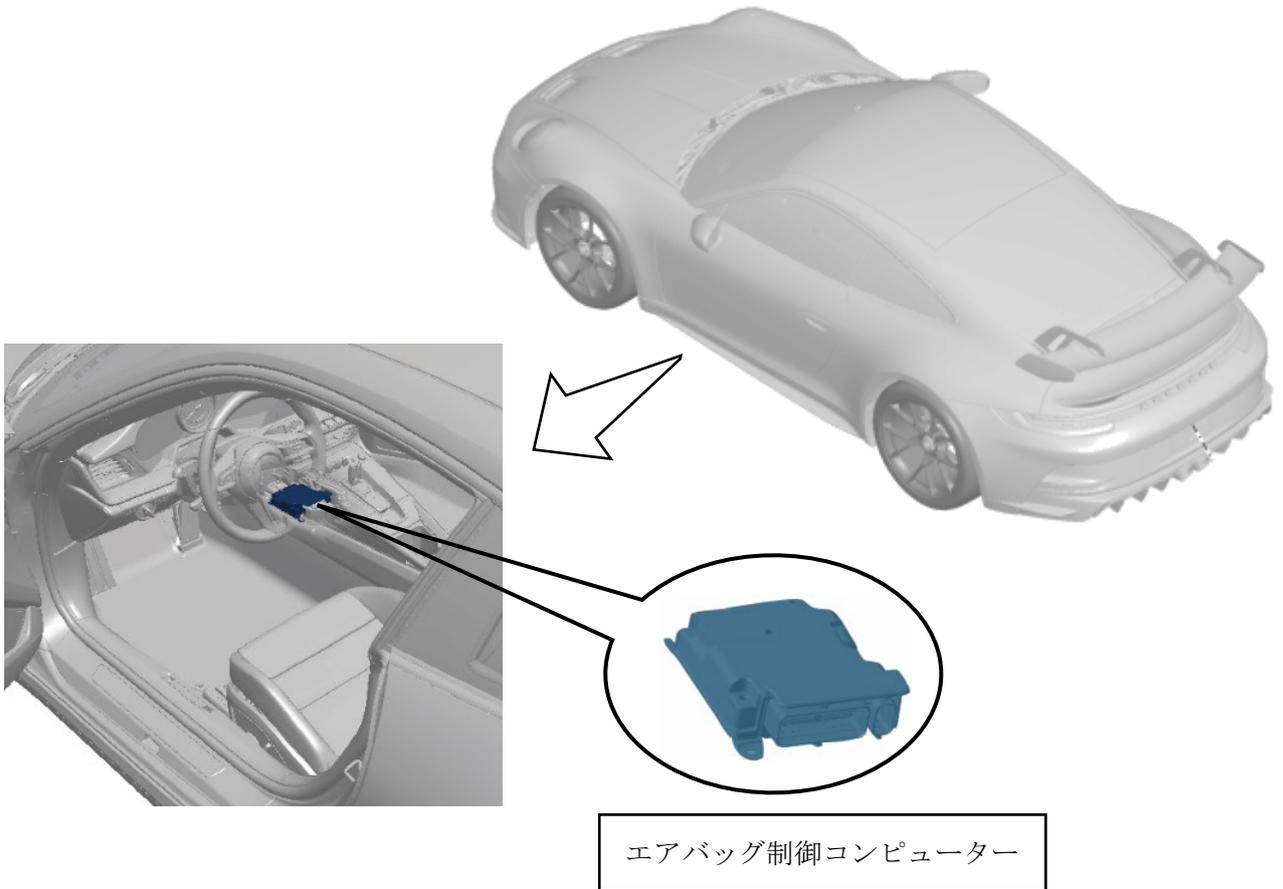
注： □内はプログラムを書き換える部品を示す

左右フロントシートに装着されているサイドエアバッグにおいて、エアバッグ制御コンピューターのプログラムが不適切なため、当該エアバッグを必要としない前面衝突等で誤って展開することがある。そのため、意図しないサイドエアバッグの展開により乗員が負傷するおそれがある。

全車両、エアバッグ制御コンピューターを対策プログラムに書き換える。

識別： 改善済車両には車台番号打刻の17桁目の下に黄色ペイントを塗布する。
