## 改善箇所説明図

### 基準不適合発生箇所

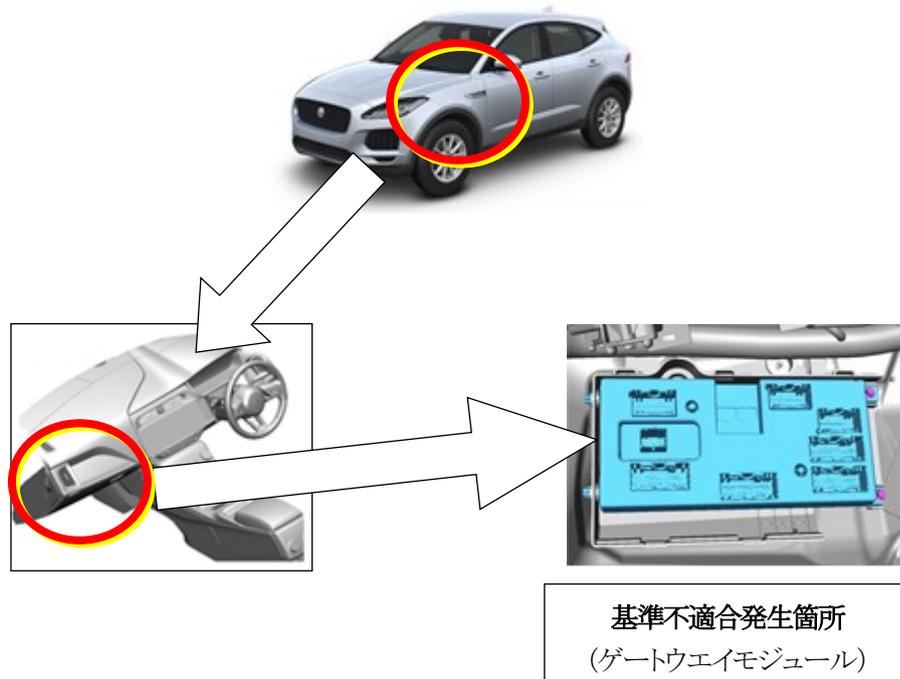
注：  は、プログラム更新部分を示す。

ブレーキパッドの摩耗状態を検知するゲートウェイモジュールにおいて、プログラムが不適切なため、ブレーキパッドの摩耗状態を検知しないことがあり、運転者に摩耗状態を知らせることが出来ない。

全車両、ゲートウェイモジュールのプログラムを書換える。

識別：助手席ドアのボディ側下部、ドアヒンジボルトに白ペイントを塗布する。
