改善箇所説明図

プロペラシャフト

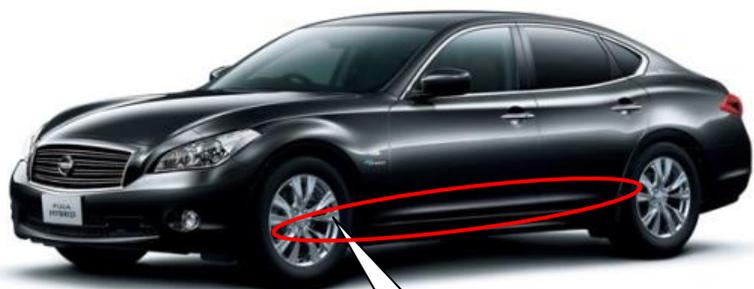
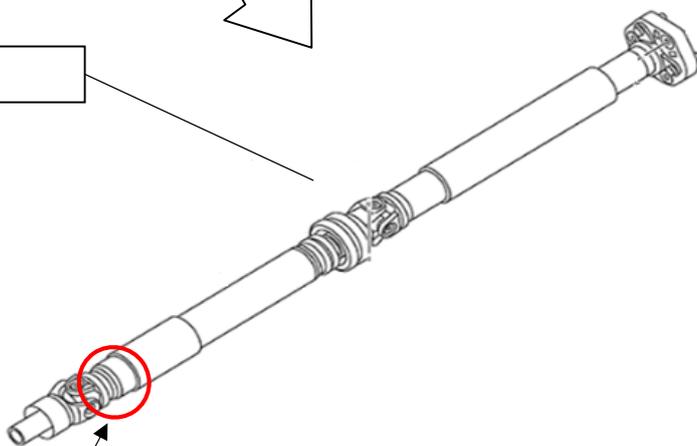
基準不適合発生箇所

プロペラシャフトにおいて、自在接手のパイプへの圧入代が不足していたため、強度が不足しているものがある。そのため、使用過程で当該部位から亀裂が発生し、最悪の場合、プロペラシャフトが破損して走行不能に至るおそれがある。

改善の内容

全車両、プロペラシャフトを対策品に交換する。

識別：白色のシールをモデルナンバープレートの右横に貼り付ける。
