改善箇所説明図

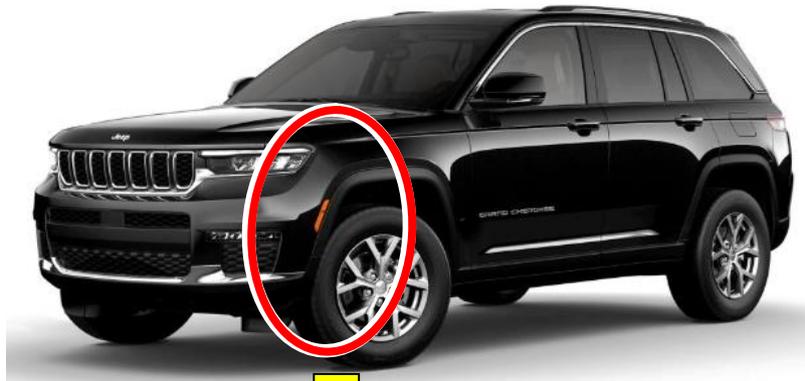
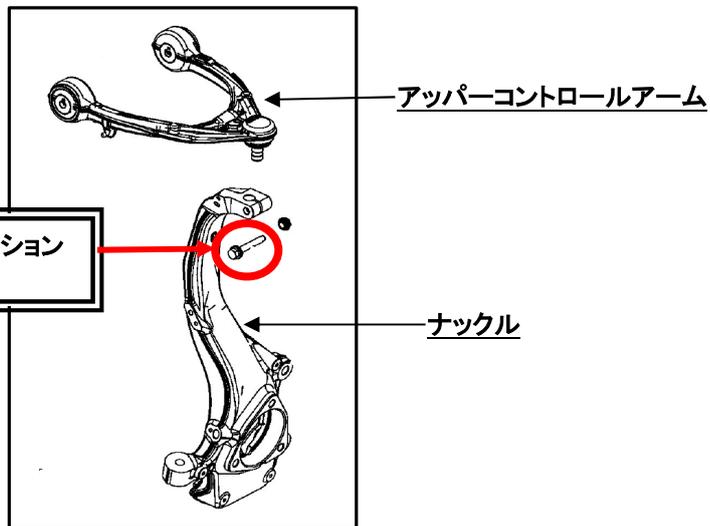
基準不適合部位

対策を施す部位を示す

フロントサスペンションにおいて、アッパーコントロールアームとナックルを組付けているボルトの締付作業が不適切なため、ボルトに傷がついているものがある。このため、ボルトが折損し、前輪を適切に保持できず、最悪の場合、車両の走行安定性を損なって事故に至るおそれがある。

改善の内容

全車両、フロントサスペンション(左右)の当該ボルトを新品に交換する。
