## 改善箇所説明図

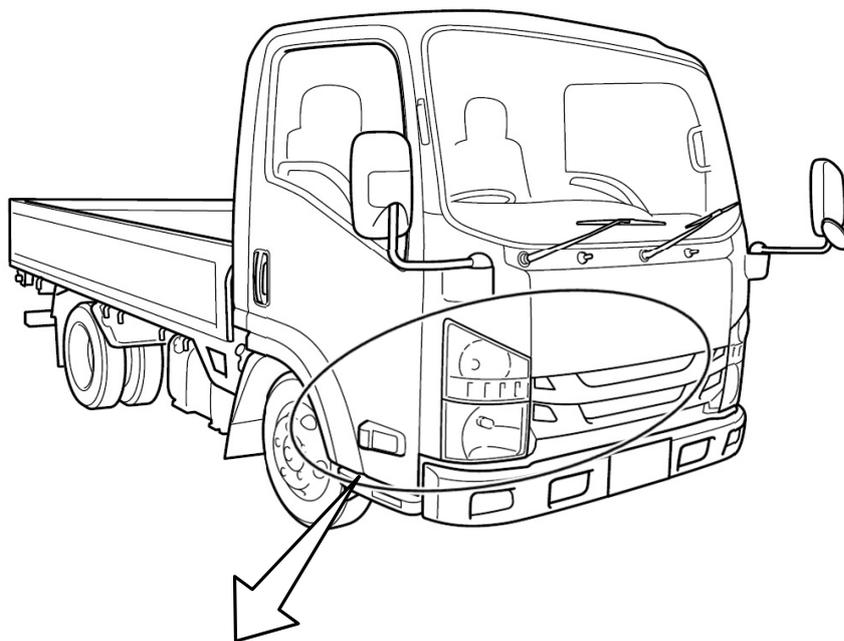
小型トラックの前輪緩衝装置において、サスペンションクロスメンバの耐久性が不足しているため、フロントリーフスプリングのアップアマウントラバーの取付部に亀裂が生じることがある。そのため、そのまま使用を続けると、当該部が破損して車両が傾き、最悪の場合、走行安定性が損なわれるおそれがある。

全車両、サスペンションクロスメンバを点検し、亀裂のあるものはサスペンションクロスメンバを対策品に交換し、亀裂のないものは補強板を追加しアップアマウントラバーを対策品に交換する。
