改善箇所説明図

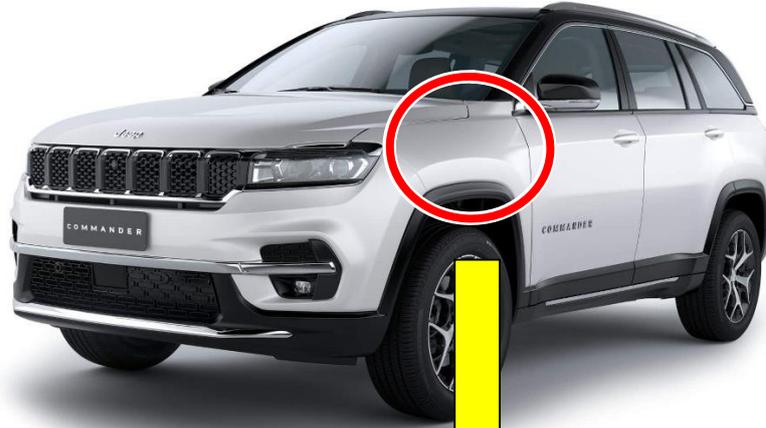
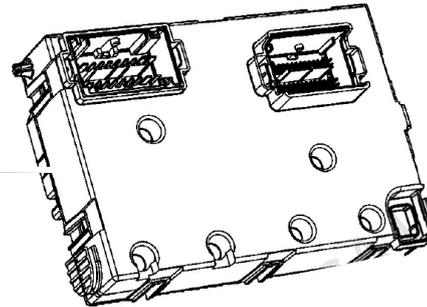
車両制御モジュール

基準不適合部位

車両制御モジュールにおいて、作業指示が不適切だったため、誤った設定となっている。このため、ESS(緊急制動表示灯)が作動しない。

全車両、車両制御モジュールの設定を修正する。

識別 : 運転者席側ドアロック・ストライカ付近に当該リコールの識別ステッカを貼付する。
