## 改善箇所説明図

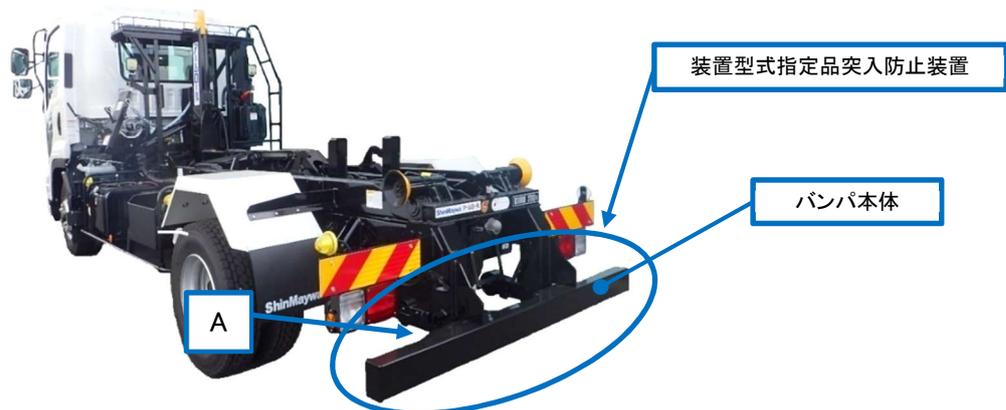
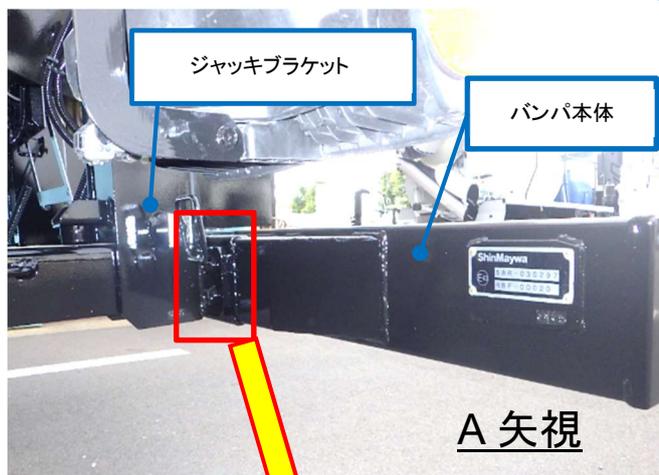
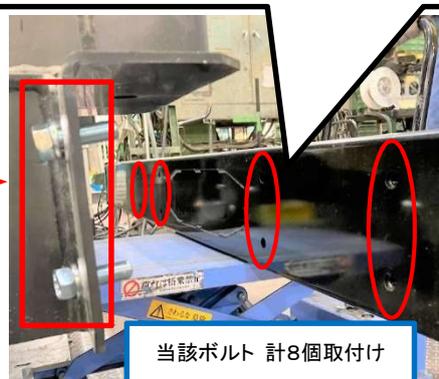
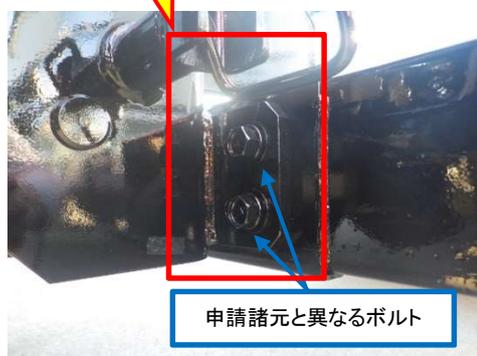
申請諸元と異なるボルト取付け  
【改善前】

脱着装置付コンテナ専用車に装着した突入防止装置のバンパ本体とジャッキブラケットを締結しているボルトについて、作業指示が不十分だったため、強度区分の低いものを使用していることにより、強度要件を満足できないおそれがある。

全車両、該当箇所のボルトを正規品へ交換する。

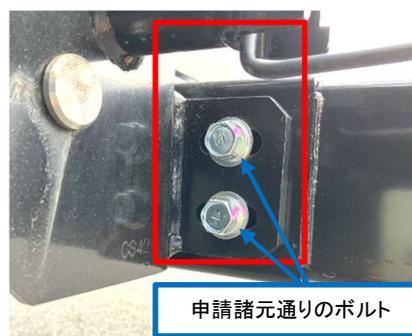
申請諸元通りのボルト取付け  
【改善後】

改善実施済車には、運転者席ドアロックストライカー付近に識別ステッカーを貼り付ける。
