改善箇所説明図

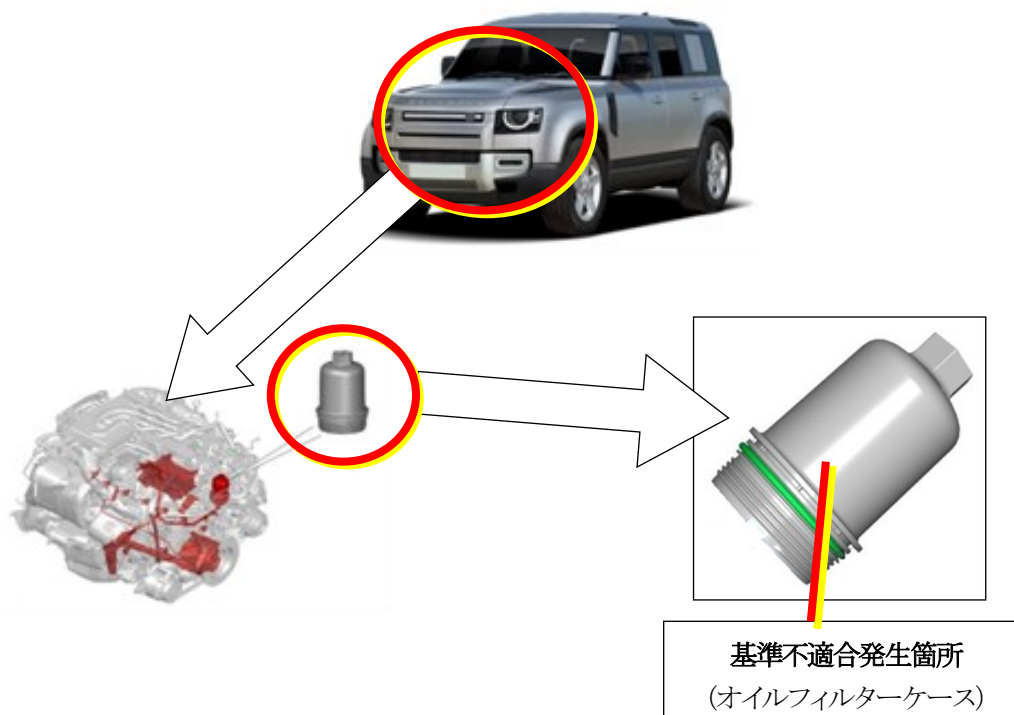
注： は、交換部品を示す。

基準不適合発生箇所

原動機の潤滑油をろ過するオイルフィルターにおいて、オイルフィルターケースの材質が仕様と異なっている。そのため、潤滑油の内部圧力に耐えられずにケースが破損し、飛散したオイルが排気管に付着すると、最悪の場合、火災となる恐れがある。

改善の内容

全車両、当該オイルフィルターケースを良品に交換する。

識別：助手席ドアのボディ側下部、ドアヒンジボルトに黒ペイントを塗布する。
