安全な自転車通行空間の整備とその効果に関する研究

セントラルコンサルタント株式会社 出口 隼斗
埼玉大学大学院 理工学研究科 久保田 尚
埼玉大学大学院 理工学研究科 小嶋 文

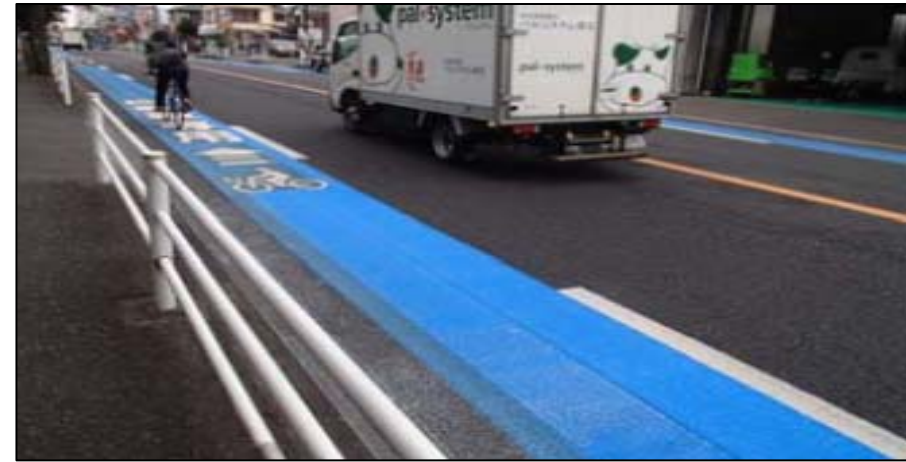
自転車専用通行帯

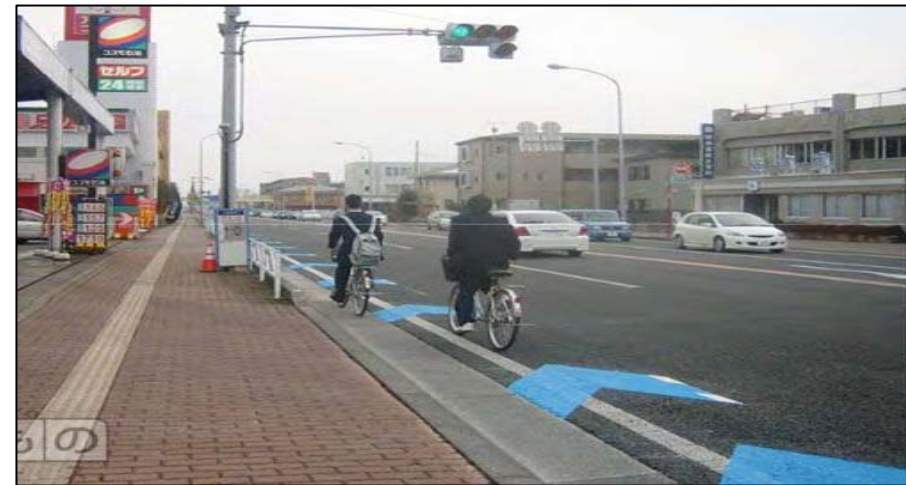
指導レーン(矢羽型)

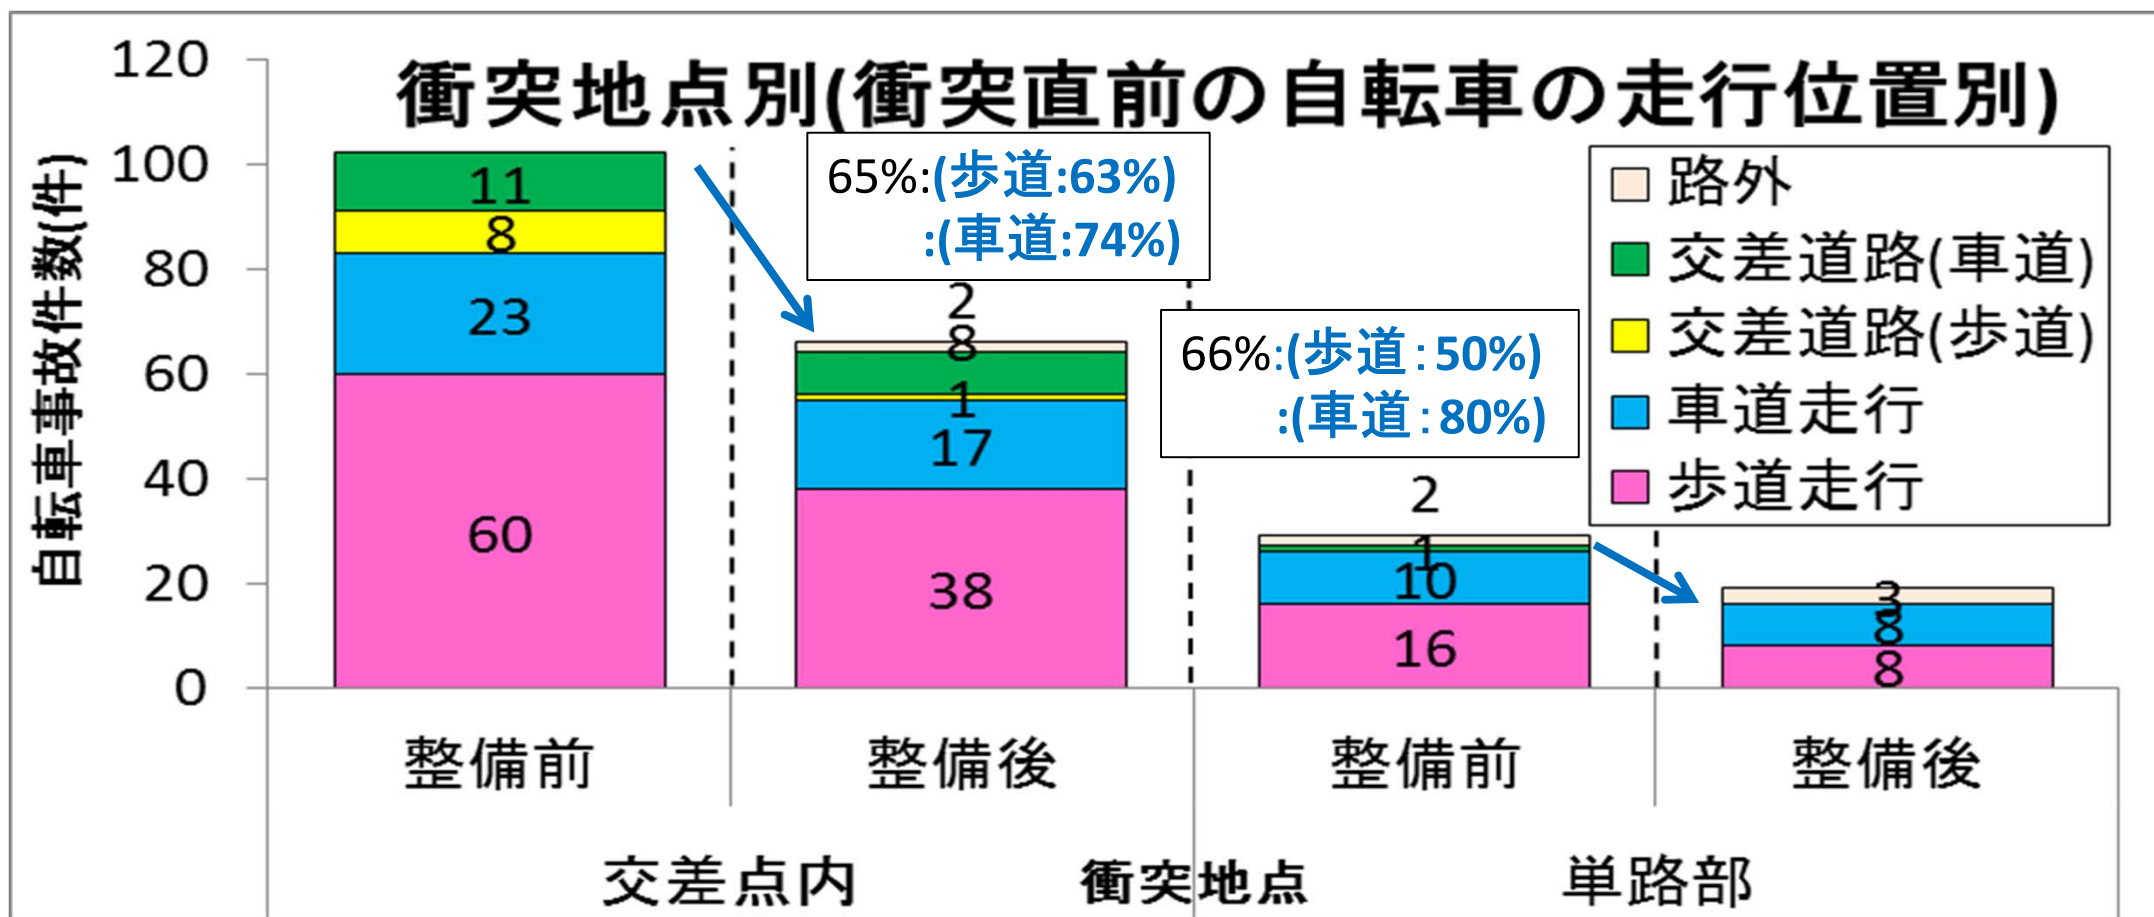
分析結果(3)-衝突地点の道路形状別

- 交差点部・単路部共に事故が整備前の65%程度までに減少した。
- 単路部では「歩道走行」の自転車による事故の件数が大幅に減少している。

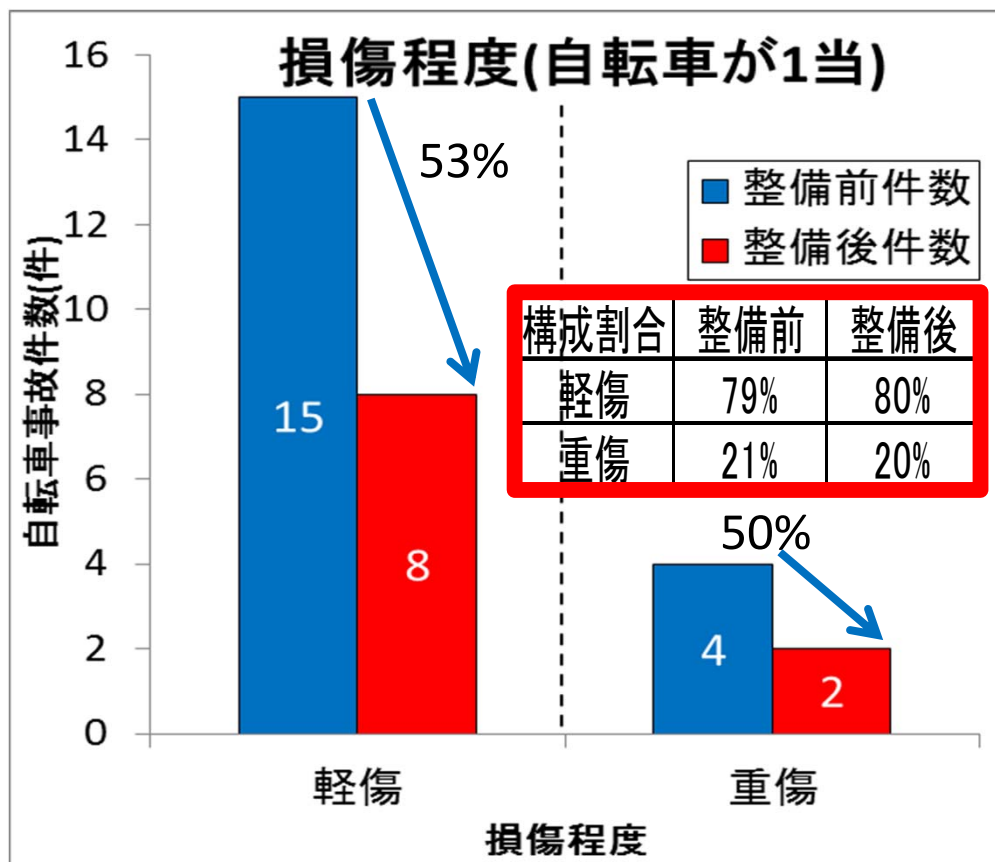
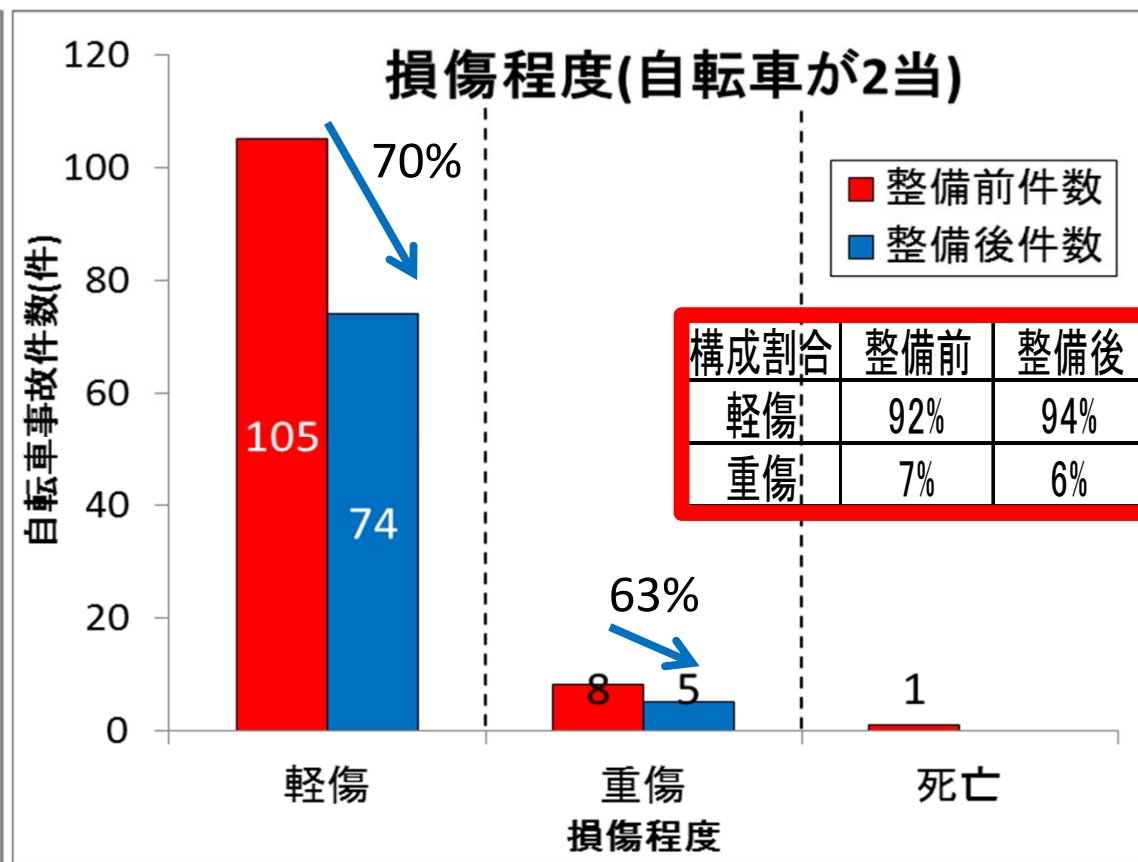
分析結果(4)-自転車当事者の損傷程度別

- 自転車1当、2当どちらの場合でも、損傷程度の構成割合に変化は無い

⇒ 車道走行の自転車の増加が重傷・死亡者の増加につながっているような事象は見られない
