III. 逆走発生の詳細分析

III-1. 逆走発生の詳細分析(道路形状別)

III-2. 逆走発生の詳細分析(動機別)

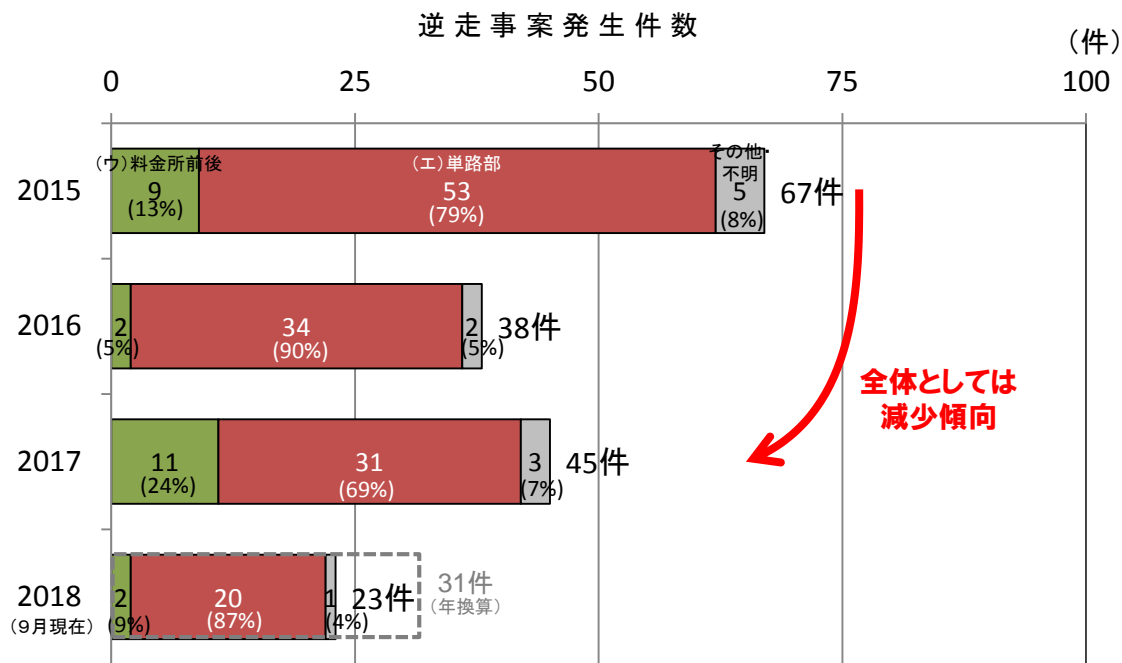
〈本線における逆走事案発生件数の推移と道路形状〉

○2015年からの傾向としては、本線における全体の発生件数は、増減を繰り返しつつも減少傾向。
 ○2017年の道路形状別の件数では、単路部が約7割で最も多く、料金所前後が約2割。

全体としては減少傾向

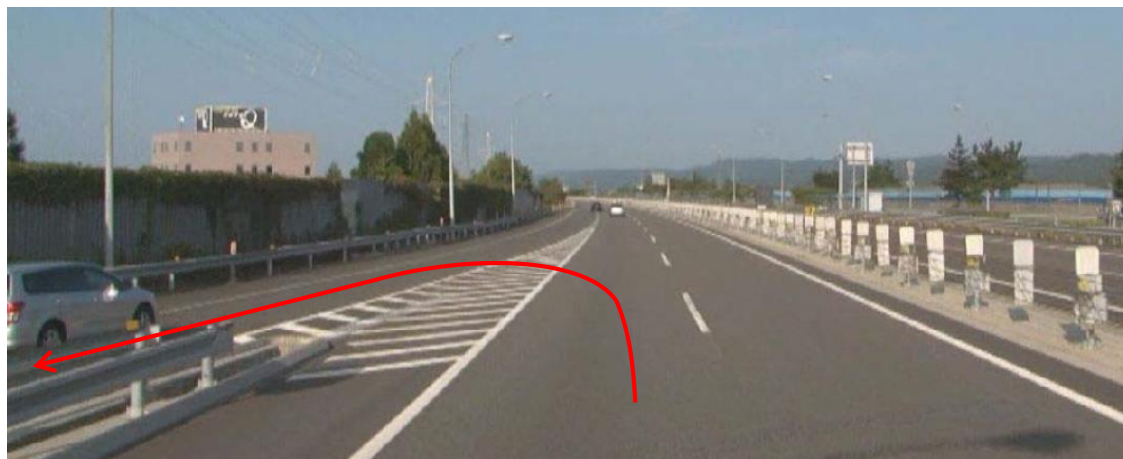
■事例①:北陸自動車道 柏崎IC

逆走開始の理由: 柏崎ICの出口オフランプを行き過ぎたことに気づいて、逆走を承知で長岡方面への流入ランプを逆行し、柏崎ICを降りようとした。

逆走者の属性 : 2017/6、8時[昼間]、高速道路を週に1日以上利用、[30歳未満]

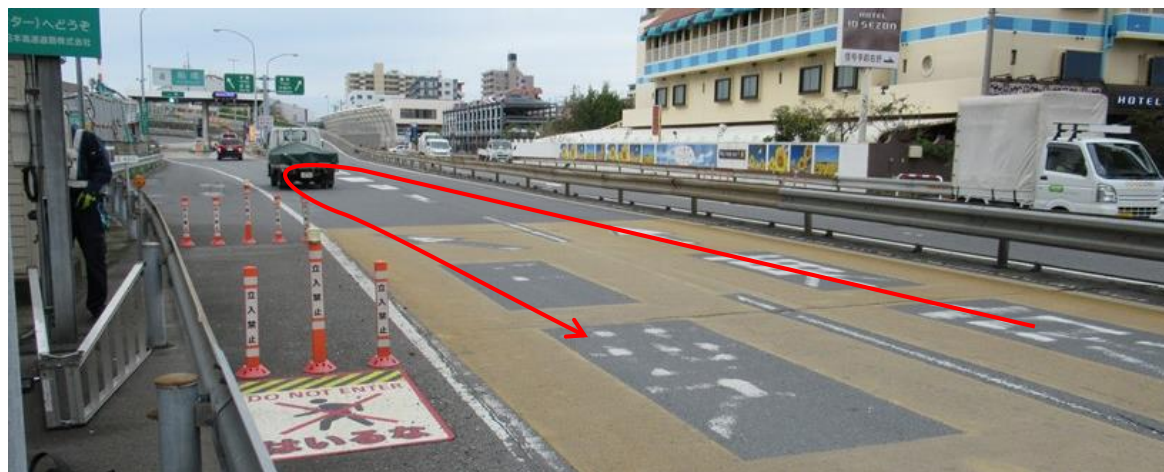
■事例③:京葉道路 船橋IC

逆走開始の理由:一般道から船橋ICのランプに流入し、料金所直前で自専道流入に気付いたが、所持金がなかったため転回したもの。

逆走者の属性 :2018/5、14時[昼間]、高速道路をほとんど利用しない、[30歳未満]

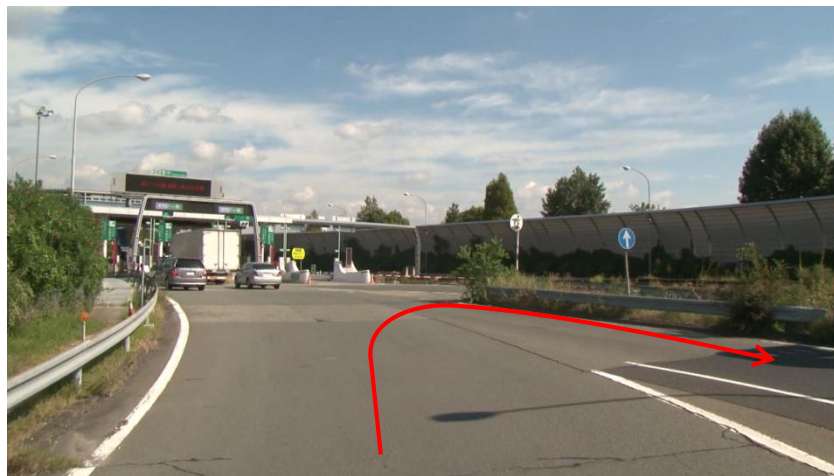
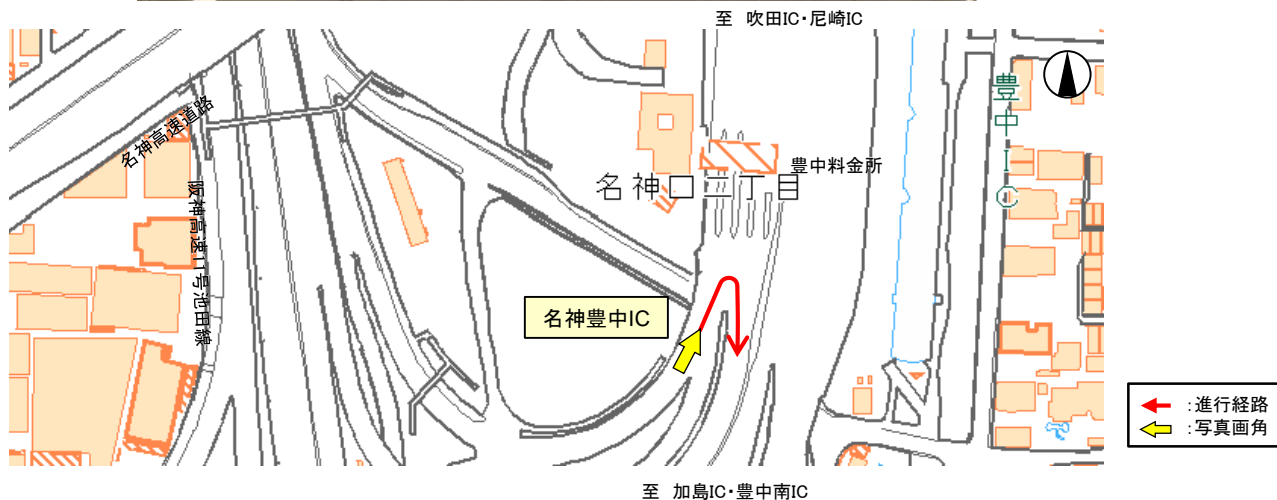
■事例①:名神高速 中央自動車道西宮線 名神豊中IC

逆走開始の理由:一般道から高速道路に誤進入し、豊中料金所を認めて一般道に戻るべく転回したものの、逆走していることに気づき停車した。

逆走者の属性 :2017/3、1時[夜間]、高速道路をほとんど利用しない、[75歳以上]

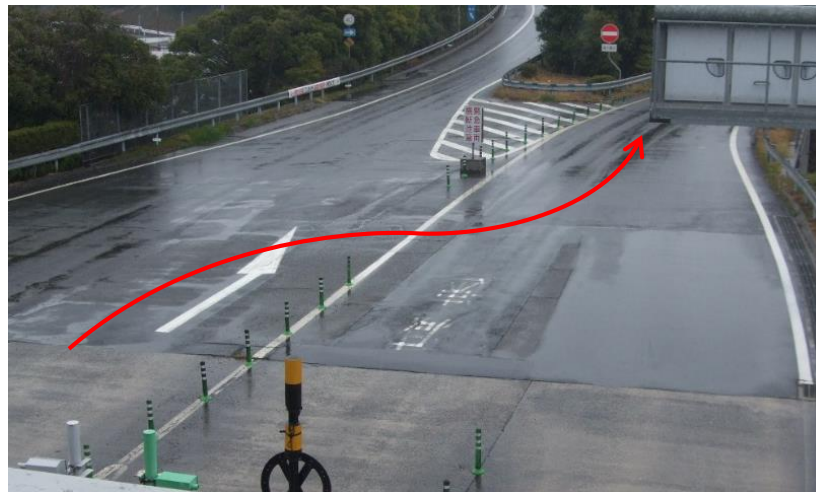
■事例②: 山陽自動車道 吹田山口線 早島IC

逆走開始の理由:カーナビが右への進路を示したため、対向車線に進入して走行し、順走の乗用車に正面衝突した。

逆走者の属性 :2018/3、12時[昼間]、高速利用頻度は不明、[30歳未満]

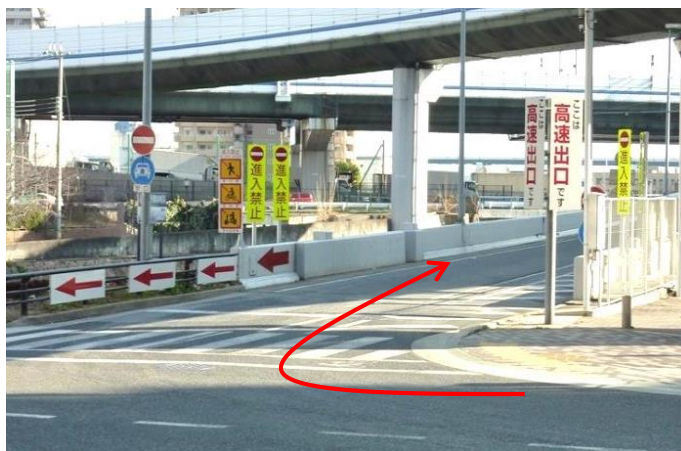
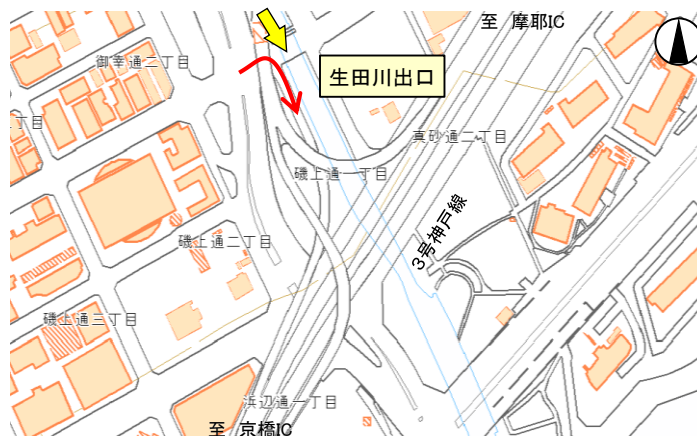
■事例③: 阪神高速3号神戸線 生田川出口

逆走開始の理由: 運転手は往路で生田川出口を流出しており、「高速の出入口は同じ場所にある」との思い込みにより、出口から誤進入により逆走を開始したもので、標識等を確認した覚えがないとのこと。

逆走者の属性 : 2016/7、15時[昼間]、高速道路をほとんど利用しない、[75歳以上]

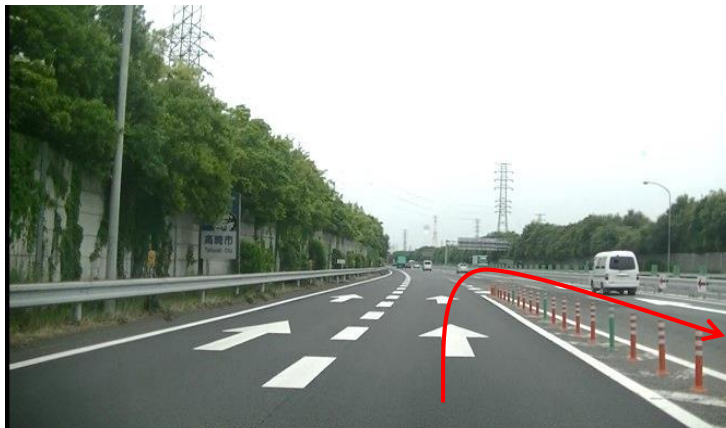
■事例: 関越自動車道 前橋IC

逆走開始の理由: 前橋インターから上り線に鋭角に進入。確保されたが、逆走した認識はないとのこと。

逆走者の属性 : 2016/2、2時[夜間]、高速道路はほとんど利用しない、[65歳～75歳未満]
