# 打音試験の結果

接着系アンカーボルトの特性についてデータを収集し、天井板落下事故との関わりや同種事故の再発防止策等の検討に資する目的で打音試験等を実施したものである。

平成25年3月27日(水)

# 1. 打音試験の概要

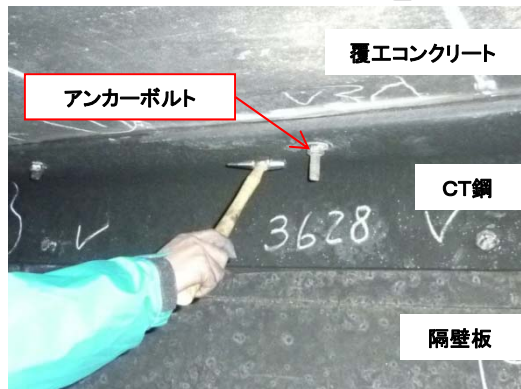
打音試験の実施

- ・1試料に対し、点検員3名が各々打音ハンマーによりアンカーボルト頭部を打撃し、「道路トンネル定期点検要領(案)H14.4(国土交通省)」にもとづいて打撃音が清音※か濁音か、反発感の有無により良・不良を判定。軸方向と横方向で実施。
- ・打撃及び触診によるボルト・ナット部のゆるみの有無、目視によるアンカーボルト頭部及び覆工コンクリートの状態(点検範囲はアンカーボルト周辺50cm×50cm程度)なども確認し、写真を撮影。試験結果および写真類は、記録表として取りまとめる。
- ・打撃音が録音可能な試験装置および打撃力の時間波形がデジタル値として録音可能なコンクリートテストハンマーを利用した検査を実施。

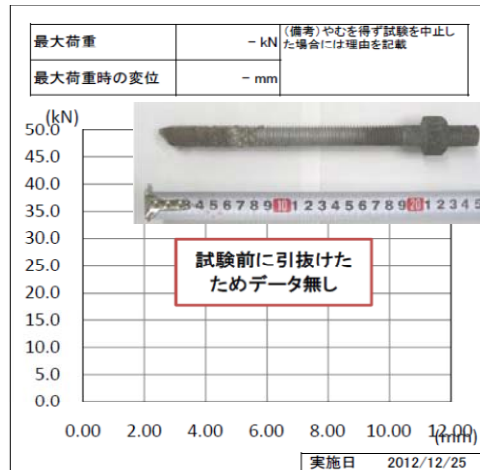
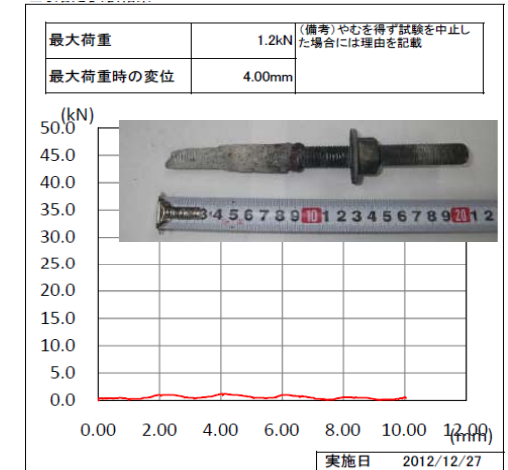
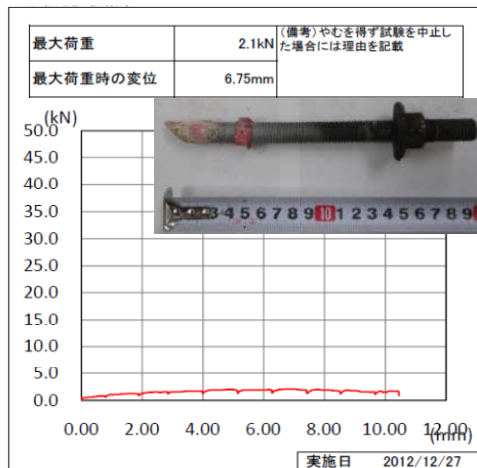
### 【明らかに抵抗機能が喪失していたと考えられるボルト】

※ 荷重変位曲線がフラットであり、明らかに抵抗機能が喪失 → 点検員全員が「×」と判定  
 ※ 手(触診)で引き抜けたものも存在 → 点検は近接を基本とし、触診も実施すべき

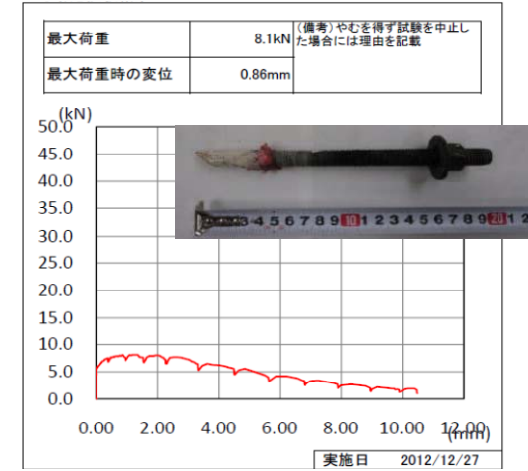
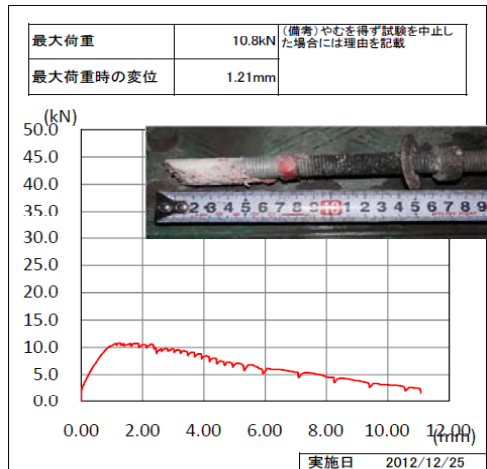
【最大荷重が低い、ピークが出ているもの】

※ 強度が小さくても荷重変位曲線のピークが明瞭に見られる、または、最大荷重記録後に荷重が低下するような荷重変位曲線性状を有するボルトは、作用荷重に対する抵抗機能を保持していた可能性

※ 点検では、「○」と判定される傾向。

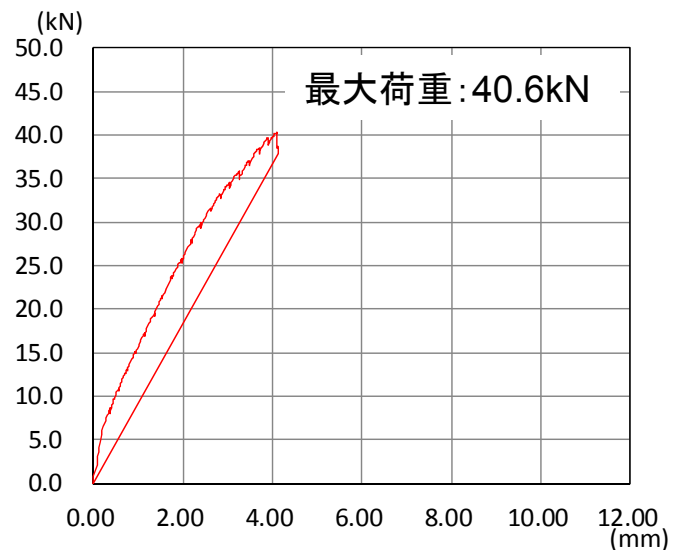
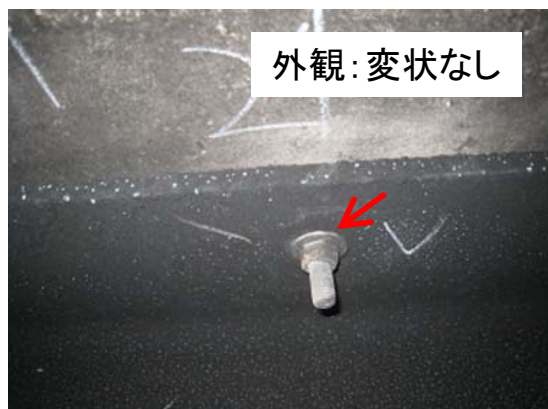
引き抜け無かったボルト

# <参考> 最大荷重が大きく、かつ、試験にてOと判定されたボルトの荷重変位曲線

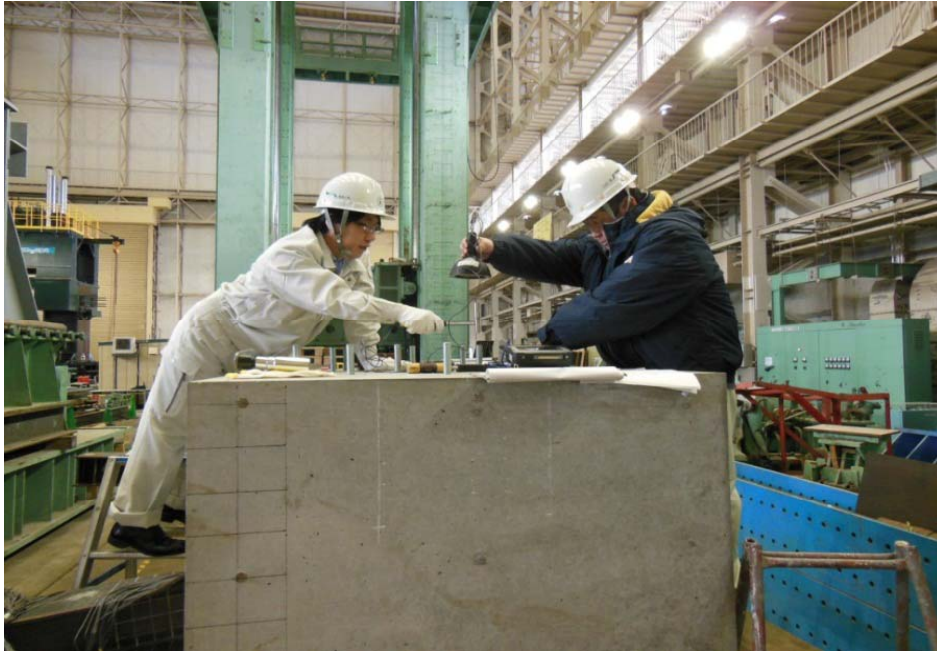
供試体概要図

試験方法: ボルトを打撃し、空気中に伝播する音を収集

アンカーボルト: M22  
 ボルト全長: 370mm  
 削孔長 L=280mm  
 削孔径 φ=28

側面図 (B-B)

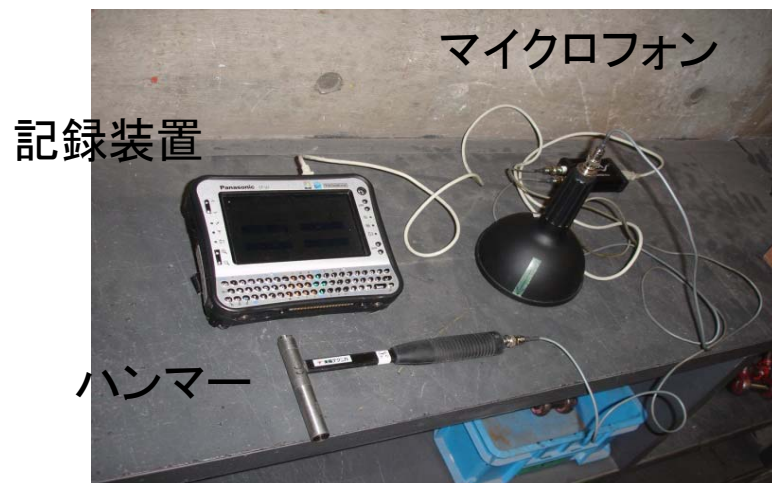
センサー付打音装置

ここで用いたセンサー付打音装置は、**コンクリート表層部の健全性を点検するために開発されたもので**、コンクリート表層部を打撃した際に発生する振動がコンクリート内部を伝搬する過程を、コンクリート表面にて音圧として記録し、分析するための装置。

本検討では、**上記の装置本来の使用目的・方法とは異なるが**、インパクトハンマー(重量200g)で、ボルト先端打撃したときの打撃音を、ボルト先端から20cm離れた場所でフード付きマイクロフォン(周波数範囲20Hz~20kHz)により音圧として収録

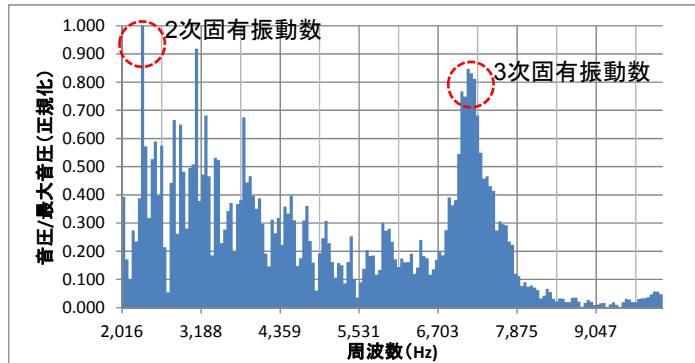
5-1 一次固有周期以外の比較 (軸方向: ナット有無別(ナット有は手でナットを締めつけたもの))

ナットなし: 充填率が高いと周波数の高い域に固有振動がみられる。

ナット有り: 充填率に応じて差が見られる(ナットなしの場合と同様の傾向)

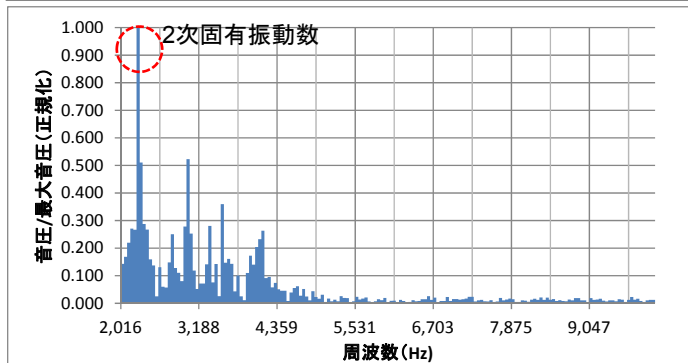
## 5-3 一次固有周期以外の比較（せん断方向）

せん断方向も軸方向と類似の傾向を有する可能性

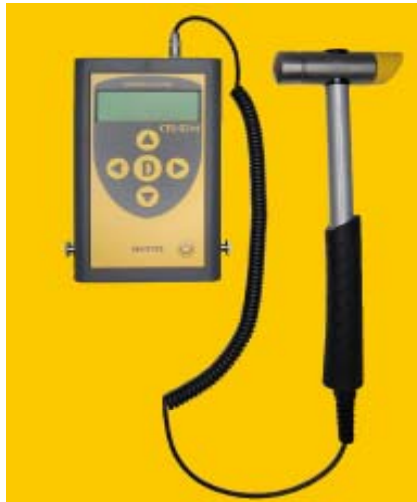
打撃した時の打撃力・反発力の時間波形を解析

⇒ **コンクリート強度の推定や表面近傍の浮き・剥離の存在を判定するために開発された装置**

機械インピーダンス  $Z = F_{\max}/V$  : 動的荷重を作用させた被載荷物がどの程度の速度で運動するかを示した値。

ここで、 $F_{\max}$  : 最大打撃力、 $V$  : 始点から終点までの加速度の数値積分

Index値  $\text{Index} = Z_A/Z_R$

ピークの前半と後半の機械インピーダンスの比

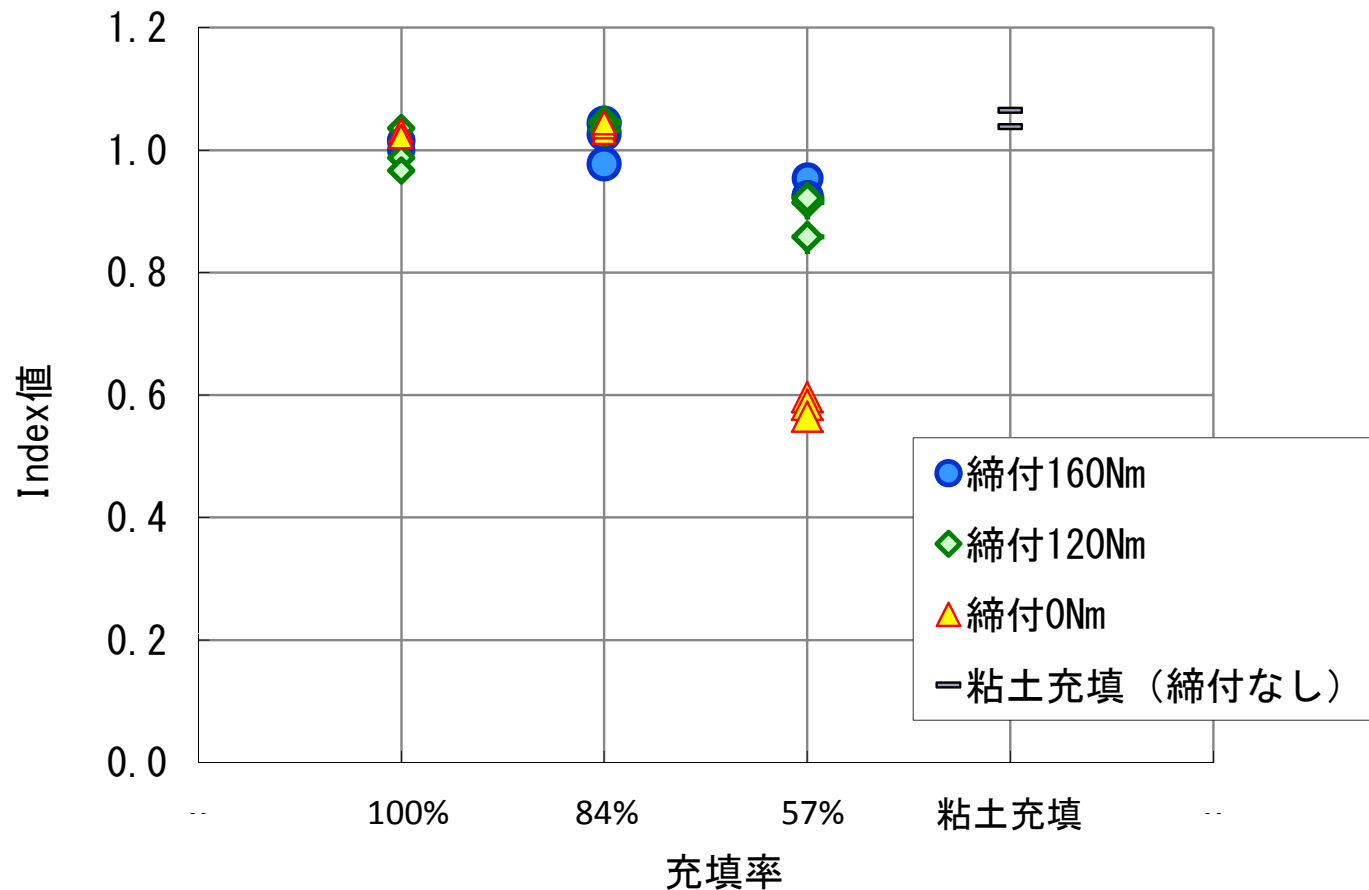
充填率とIndex値（締付トルク有無別）

- 軸力が導入されていない場合には充填量の違いにより計測値に差が見られ、充填率が悪い場合にはINDEX値が低くなる傾向がみられる。
- ボルトへの導入軸力が大きくなると、充填量の違いに応じた計測値の差が無くなる。
