道路の移動等円滑化に関するガイドラインの 改定概要

「道路の移動等円滑化に関するガイドライン」の改定概要

道路の移動等円滑化に関するガイドラインについて、令和5年9・10月に実施した踏切道上の実証実験を踏まえ、踏切道付近の視覚障害者誘導用ブロック等の構造を規定する等の改定を行う。

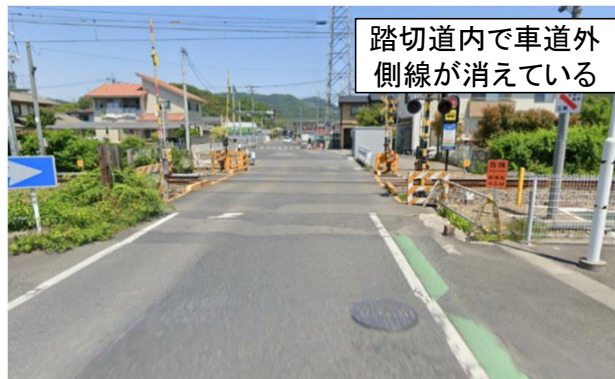
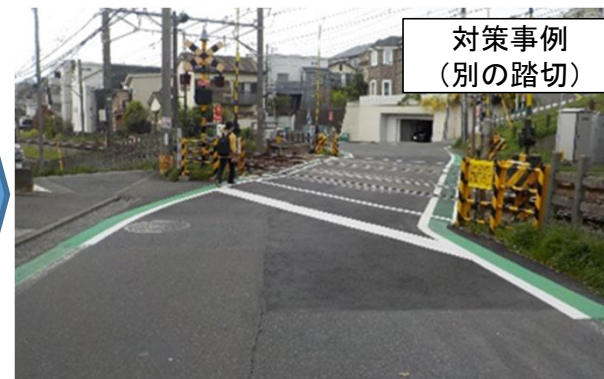
➤車道外側線の設置

- ・踏切道手前部は、ゴムチップ舗装とすることが望ましい。ゴムチップ舗装の色彩は黒を標準とする。
- ・歩行者が通行する場所へのカラー舗装(緑を標準)及び車道外側線の設置を行うことが望ましい。
- ・歩行者が通る場所の幅員が狭小な場合など、看板等を設置することで車両に対し注意喚起を行うことが望ましい。

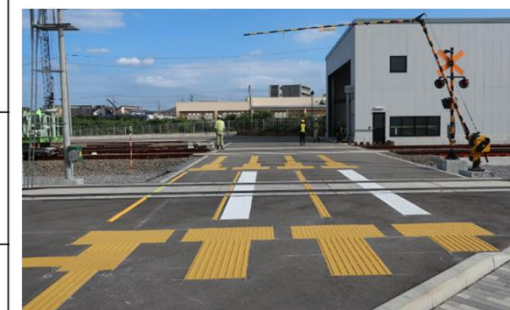
本実験の誘導表示等の敷設状況 4

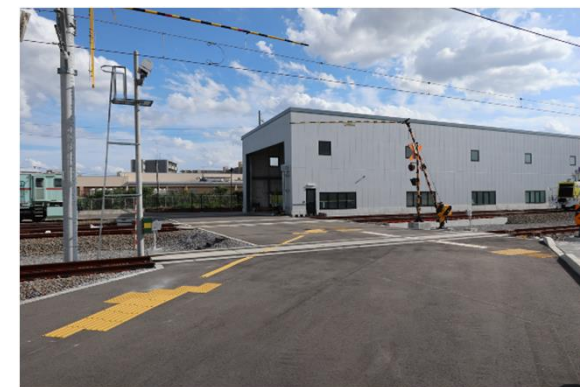
最終確認実験の
誘導表示等の敷設状況

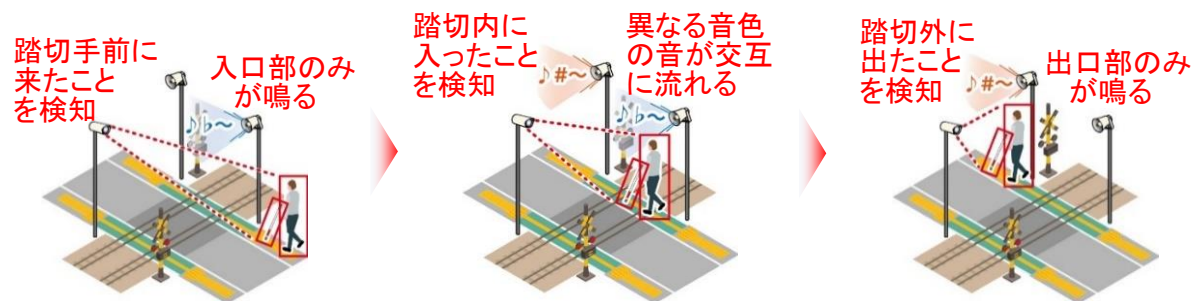
- ・視覚障害者誘導用ブロック等だけでなく、より明確に位置を把握する手段として「音」による案内の実証実験を実施
- ・今後、各踏切道において、「音による案内誘導装置」の導入による対策の積極的な検討が望まれる
