2018年 台風21号による 倒木災害

叡山電鉄株式会社

2018年9月4日 台風21号

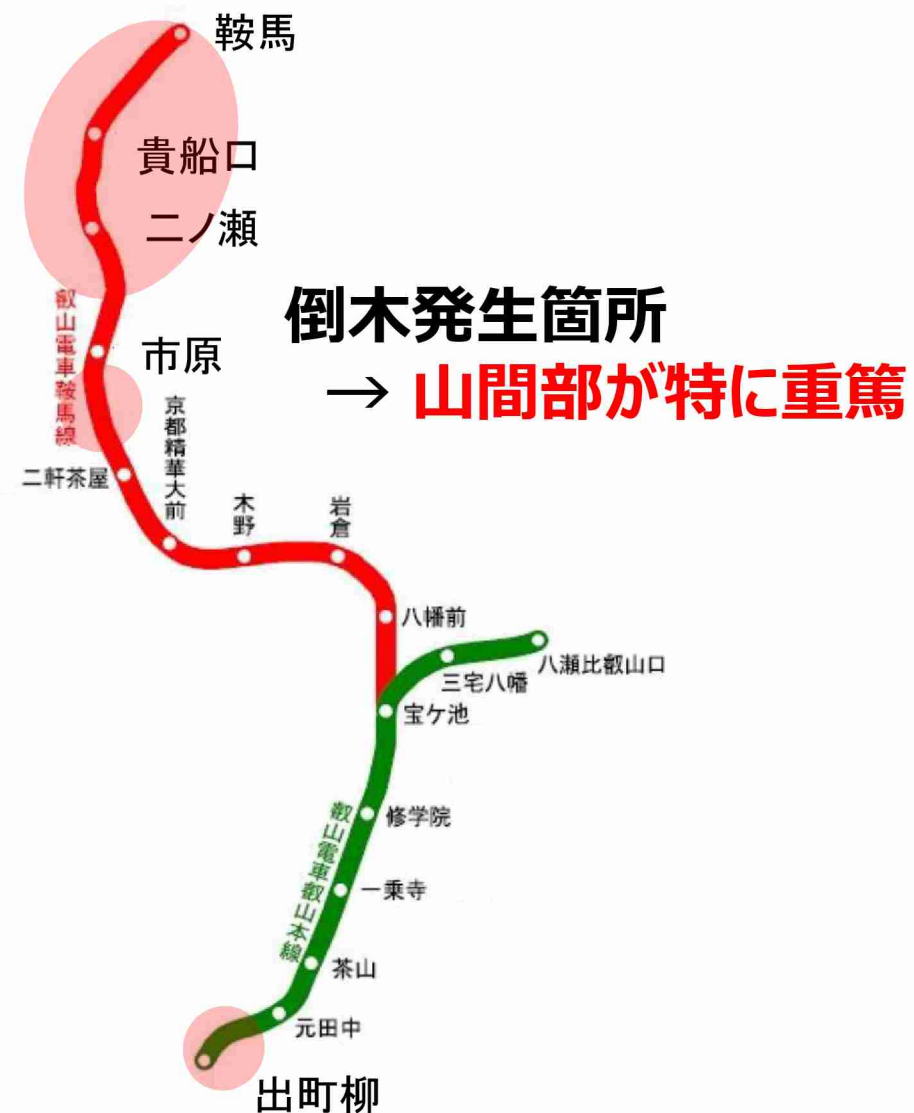
当社施設の被害状況

出町柳 ～市原	市原 ～二ノ瀬	二ノ瀬 ～貴船口	貴船口 ～鞍馬
倒木	3本	4本	33本	110本
高压線 断線	—	1箇所	2箇所	多数
信号・通信 線断線	—	—	—	多数
架線柱 倒壊	—	—	—	22本
信号機 破損	—	—	—	1基

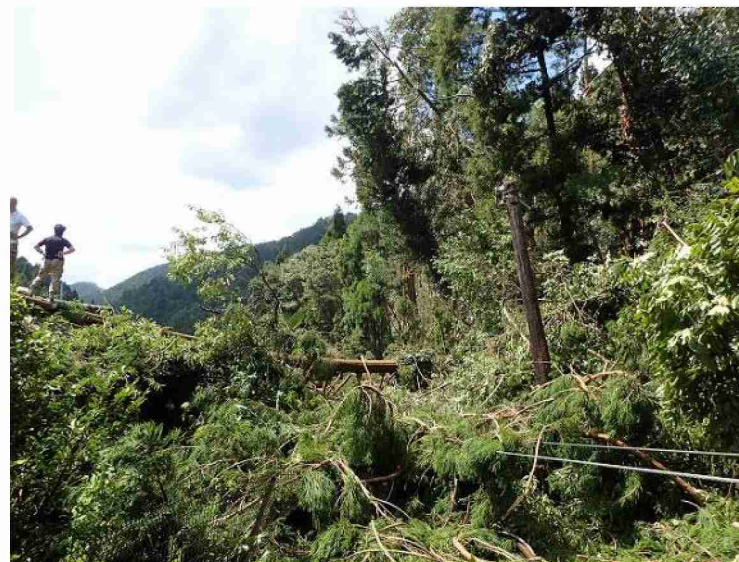
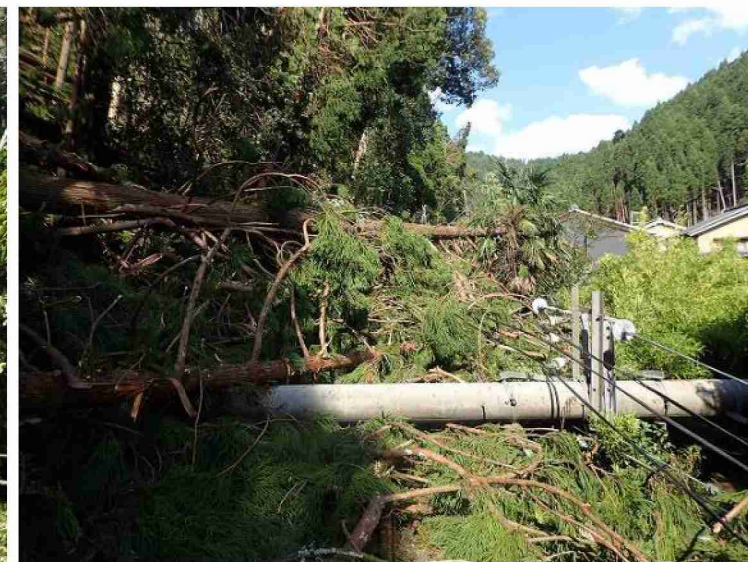
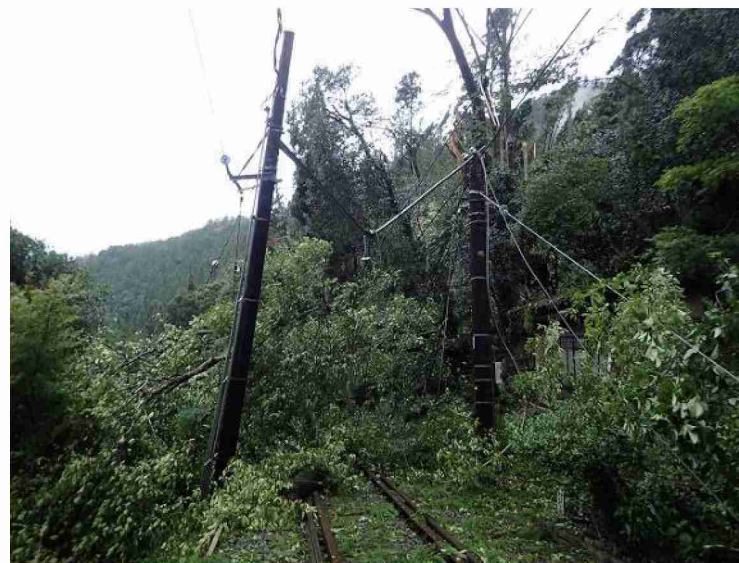
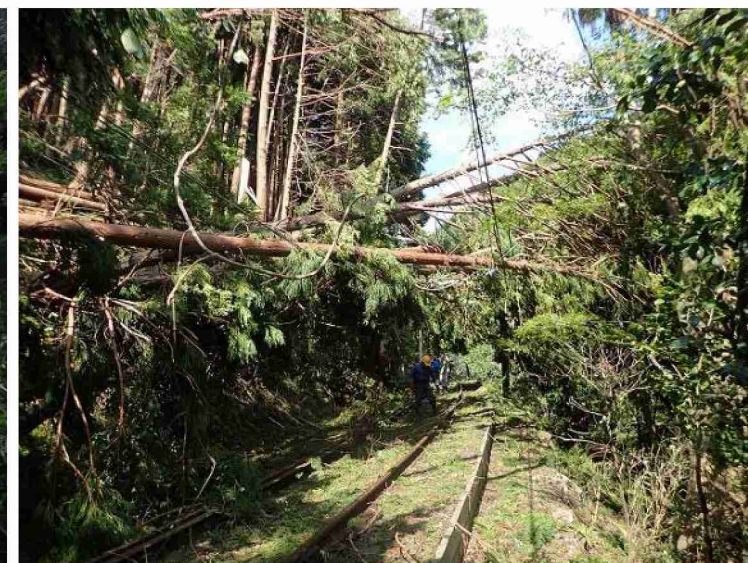
倒木の大多数は、
隣接する山林からのもの

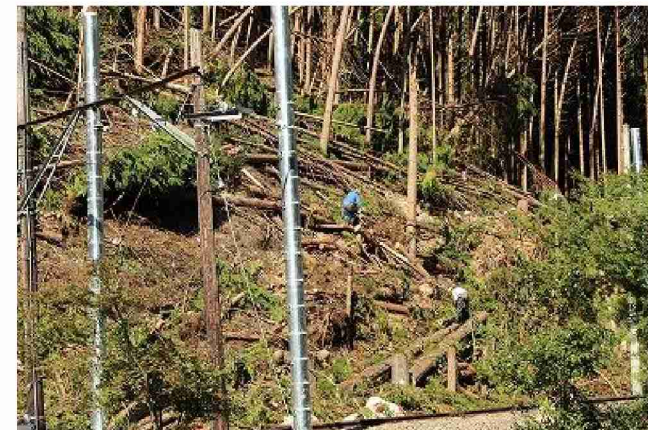
- ・線路直近の隣接地における倒木撤去

→ 当社用地外で列車運行に影響を及ぼす箇所については、所有者の了解を得て当社で撤去。

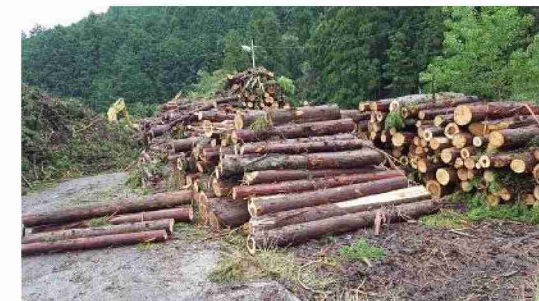
- ・倒木材の集積・処分

→ 森林組合に協力いただき、集積・処分を実施。

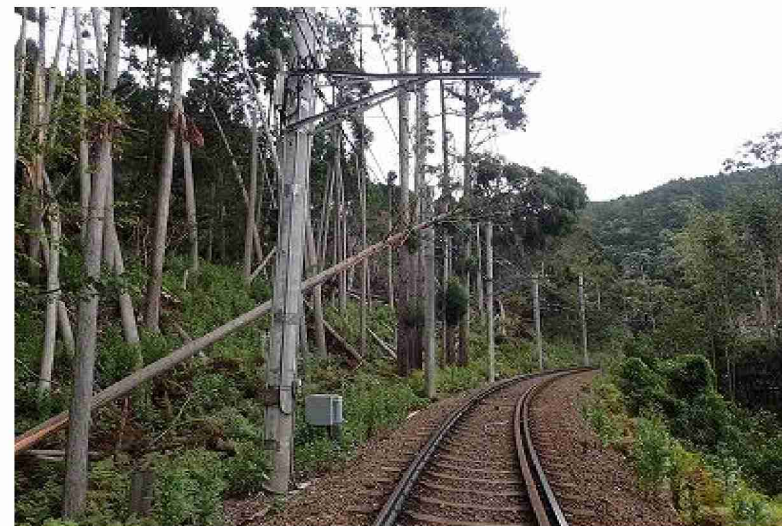
- ・ダメージを受けた立木の除去

- … 昨年の台風で大きく揺さぶられた立木は繊維が破壊され、少しの外力でも幹折れが発生しやすくなっている。

- 8月15日の台風10号で倒木が発生し、復旧に6時間を要した。

所有者と合同で立木の伐採を実施。
