(4) 2016年 熊本地震の事例（液状化被害の事例）

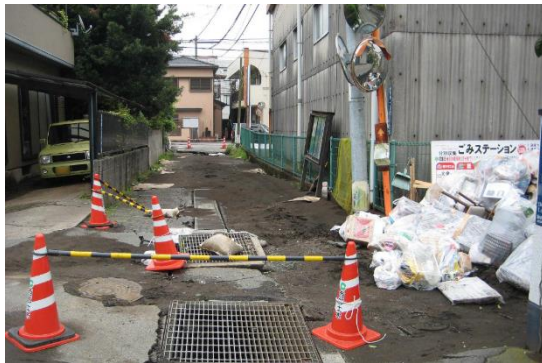
図-1 道路上への噴砂の堆積（熊本市）

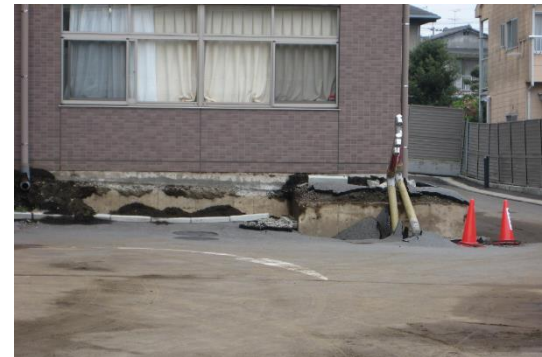
図-2 基礎杭の抜け上がりによる段差の発生（熊本市）

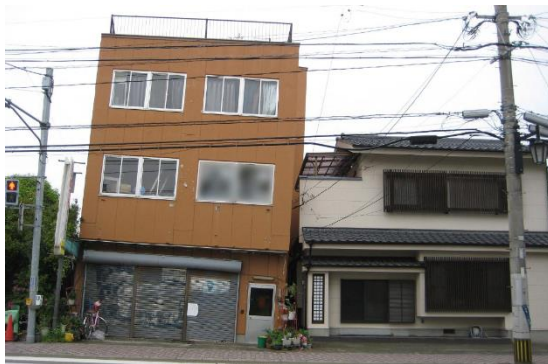
図-3 建物の傾斜・沈下（熊本市）

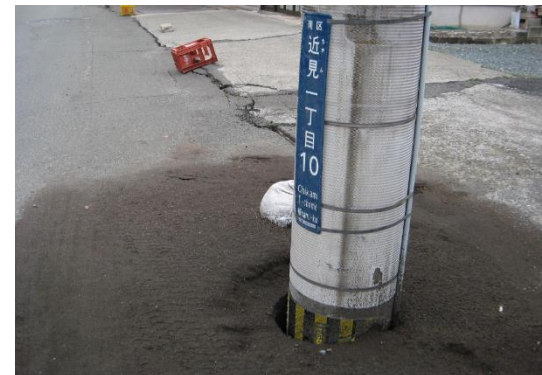
図-4 電柱の沈下（熊本市）
