既存盛土調査の考え方

既存盛土への対応について(全体像)

既存盛土の安全対策の優先度調査

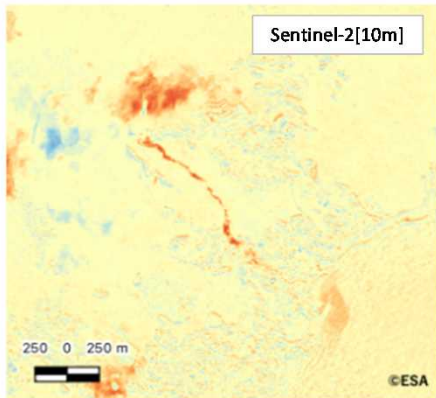
<p>森林から裸地への変化推定箇所 (赤系)</p>

<p>標高変化箇所 (赤・青)</p>
利用データ	<p>2006年～ (分解能10m、無償) ※古いもの (1984～2005年) は分解能30m ※分解能約1mのもの (1999年～) は高額有償</p>	<p>2014年～ (分解能10m、無償) ※古いもの (1995～2013年) は高額有償</p>	<p>国土地理院データ活用 (無償) 航空レーザー測量を実施 (有償)</p>
解析方法	<ul style="list-style-type: none"> ・2時期の光学画像の色調を解析 ・既存盛土の可能性のある領域(森林→裸地, 構造物)を抽出。 	<ul style="list-style-type: none"> ・2時期のSAR強度画像の散乱強度を解析 ・既存盛土の可能性のある領域(森林→裸地, 構造物)を抽出。 	<ul style="list-style-type: none"> ・地理院データ活用：標高変化により既存盛土を抽出。 ・航空レーザー測量：2時期の地形データの差分を解析し既存盛土を抽出。
分解能	10m以上 △	10m以上 △	±0.5～1.0m ○
測定誤差	○	△	○
評価	<ul style="list-style-type: none"> ・光学衛星画像を用いることで作業量軽減。 ・伐採地と盛土の判別が困難な場合がある。 	<ul style="list-style-type: none"> ・衛星SARを用いることで作業量軽減。 ・伐採地と盛土の判別が困難な場合がある。 ・地形 (傾斜角, 斜面方位) によって反射データを得られない場合がある。 	<ul style="list-style-type: none"> ・航空レーザー測量は一般的な手法であり実績も豊富である。 ・航空レーザー測量はコストが高く頻繁な実施は現実的でない。
適用性	○	△	○ (国土地理院データを用いる場合) △ (航空レーザー測量を用いる場合)

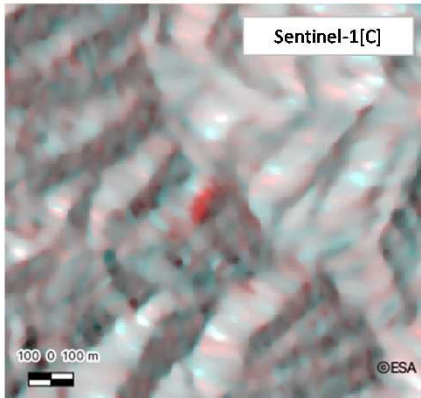
<p>変化推定箇所 (赤)</p>

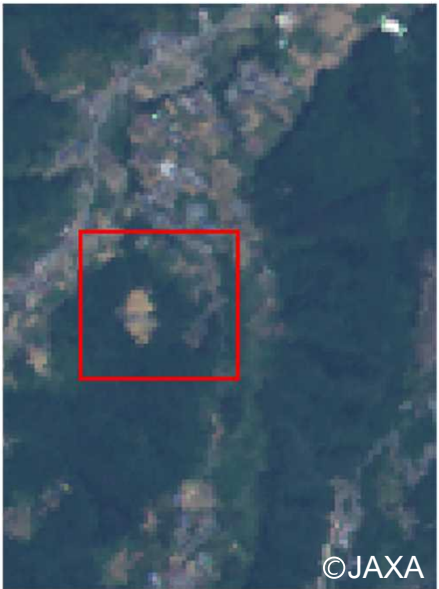
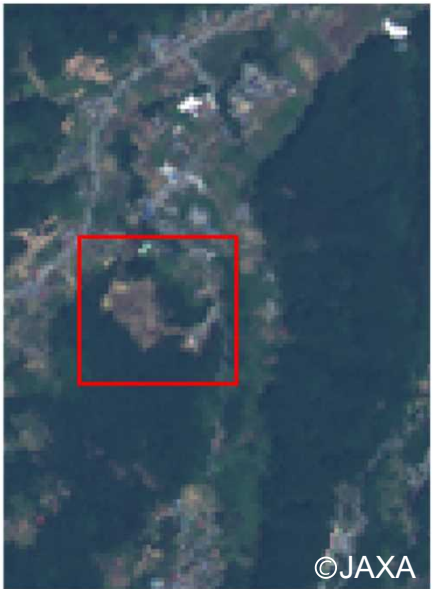
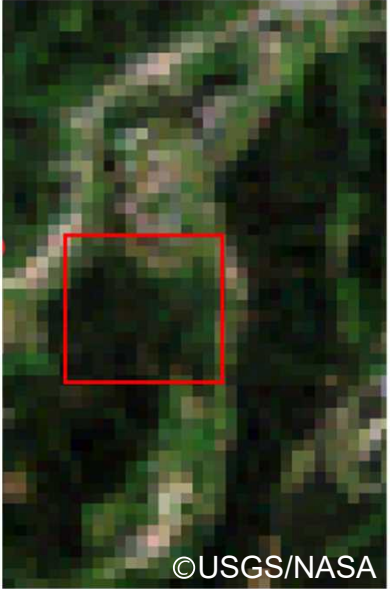
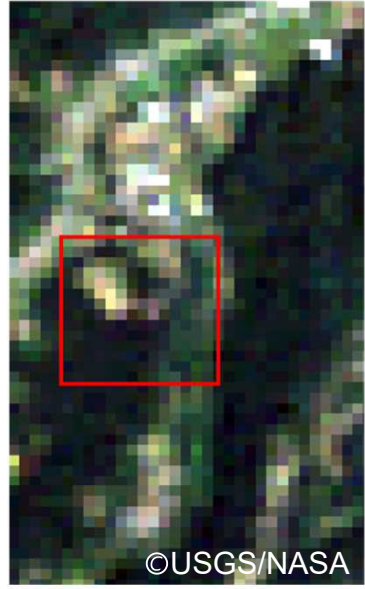
画像解析 (衛星光学画像) による盛土抽出例 (盛土面積: 約27,000㎡)

衛星	AVNIR-2		Landsat-5	
2時期比較画像 結果

分解能	10m		30m	
撮影時期	2007/5/20 (盛土前)	2010/5/28 (盛土後)	1985/7/9 (盛土前)	2010/8/31 (盛土後)
画像取得	無償		無償	
画像から判別できる 内容	裸地化箇所の発現や拡大箇所		裸地化箇所の発現	
盛土抽出の適用性	<p>・盛土実施や拡大の可能性箇所として、2006年以降の分解能10mの無償画像を用いて抽出が可能。 【把握精度が良いが適用期間は過去15年強】ただし、2011.4~2015.7除く</p> <p>※伐採や整地箇所の可能性もあり、専門技術者の判読や現地確認が必要。</p>		<p>・盛土実施の可能性箇所として、1984年以降の分解能30mの無償画像を用いて抽出が可能。 【把握範囲精度はやや劣るが適用期間は過去40年弱】</p> <p>※伐採や整地箇所の可能性もあり、専門技術者の判読や現地確認が必要。</p>

・無償・分解能10mないし30mの画像解析により、盛土の可能性箇所の抽出が可能である。

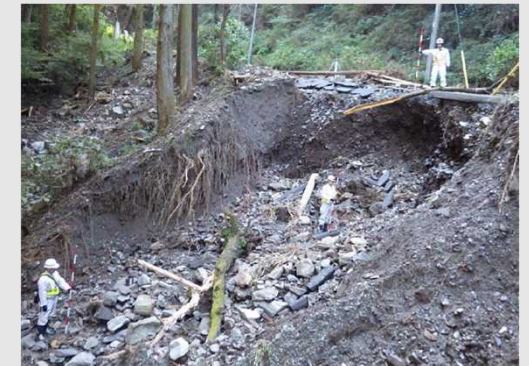
② 現地確認

- ・目視で確認できる範囲で以下の変状の有無を確認する。
 - ①盛土法面の変状
 - ②擁壁等の変状
 - ③地下水流出
 - ④表流水流入
 - ⑤頭部載荷、末端侵食

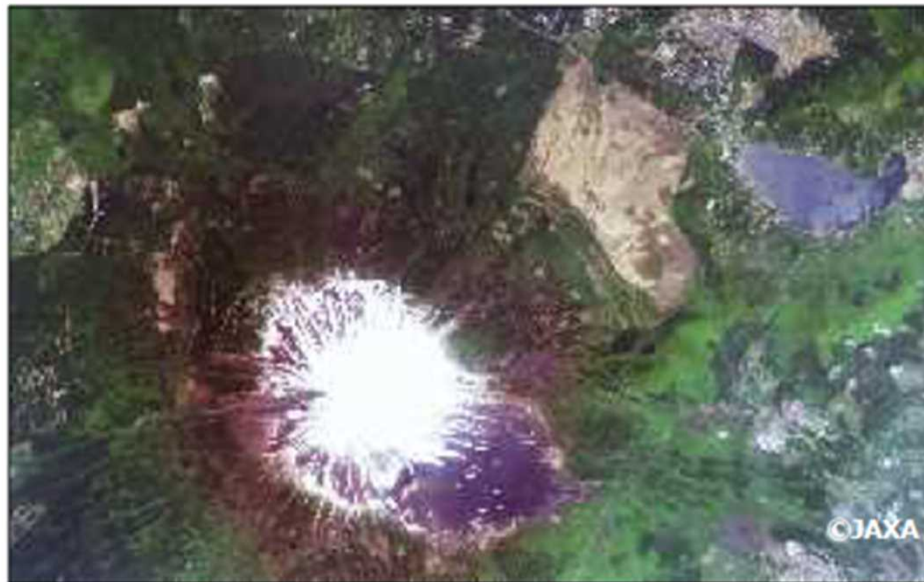
自然の放射光や反射光を観測

光学センサによる観測例（富士山周辺）

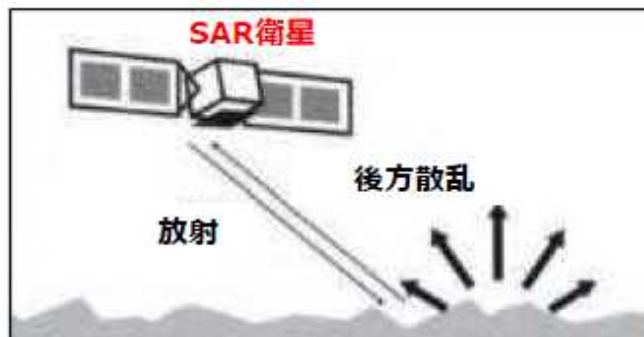
自ら電波（マイクロ波）を出し、その反射波（後方散乱）を観測
マイクロ波の特性上、雲（小さな水滴）を透過する

レーダセンサによる観測例（富士山周辺）

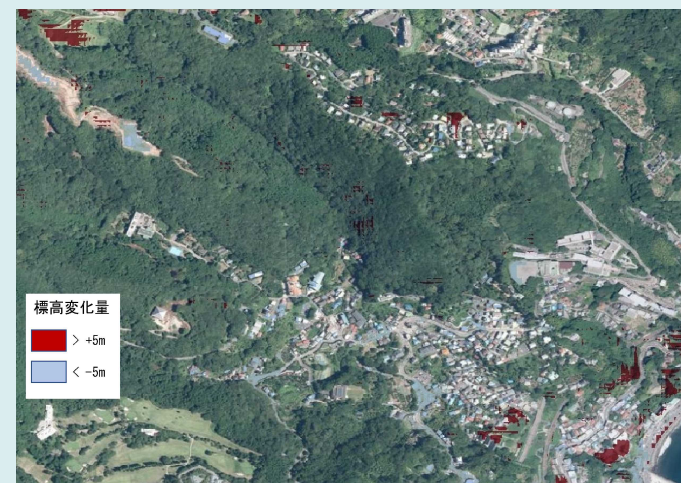
DEM差分による盛土抽出方法

解析データ：標高変化のあった箇所（赤・青）
