改善箇所説明図

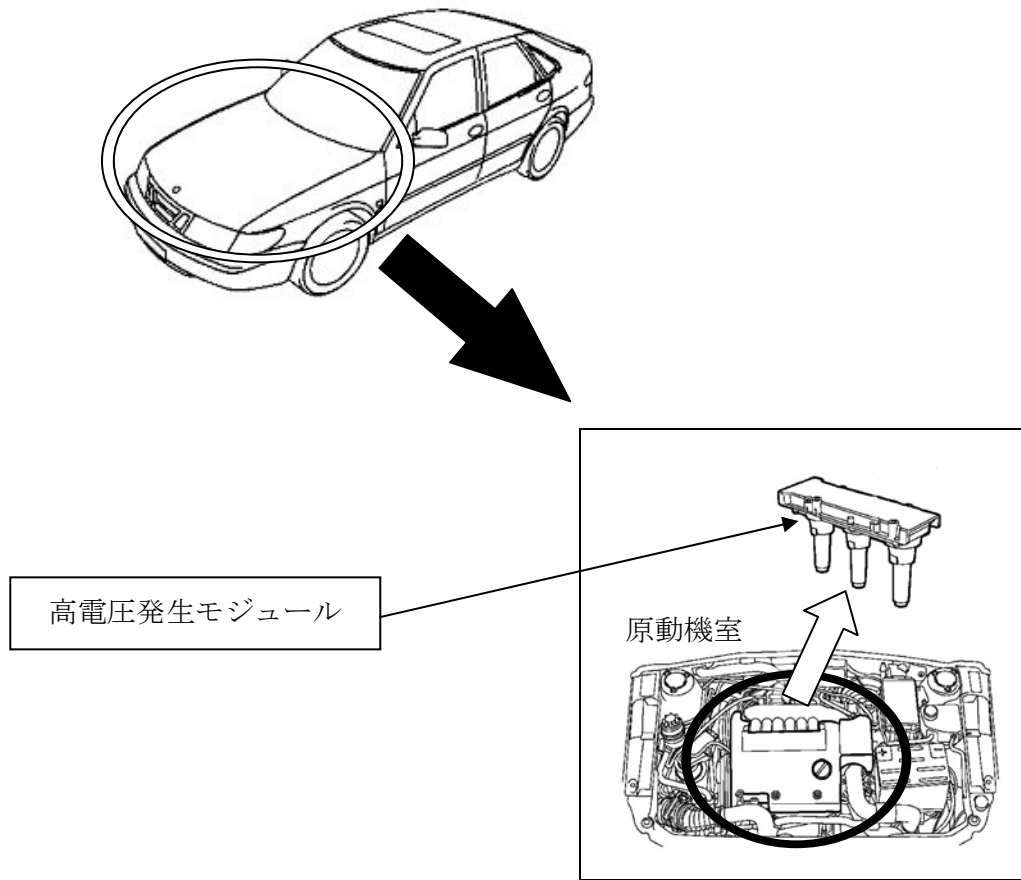
基準不適合発生箇所

点火装置において、高電圧発生モジュールのトランジスタの耐久性が不足しているため、電気負荷の繰り返しによりトランジスタが破損し、原動機が停止するおそれがある。

内は、交換部品を示す。

全車両、当該高電圧発生モジュールを対策品と交換する。

識別方法：高電圧発生モジュールカバーに黄色ペイントを塗布。
