改善箇所説明図

基準不適合箇所

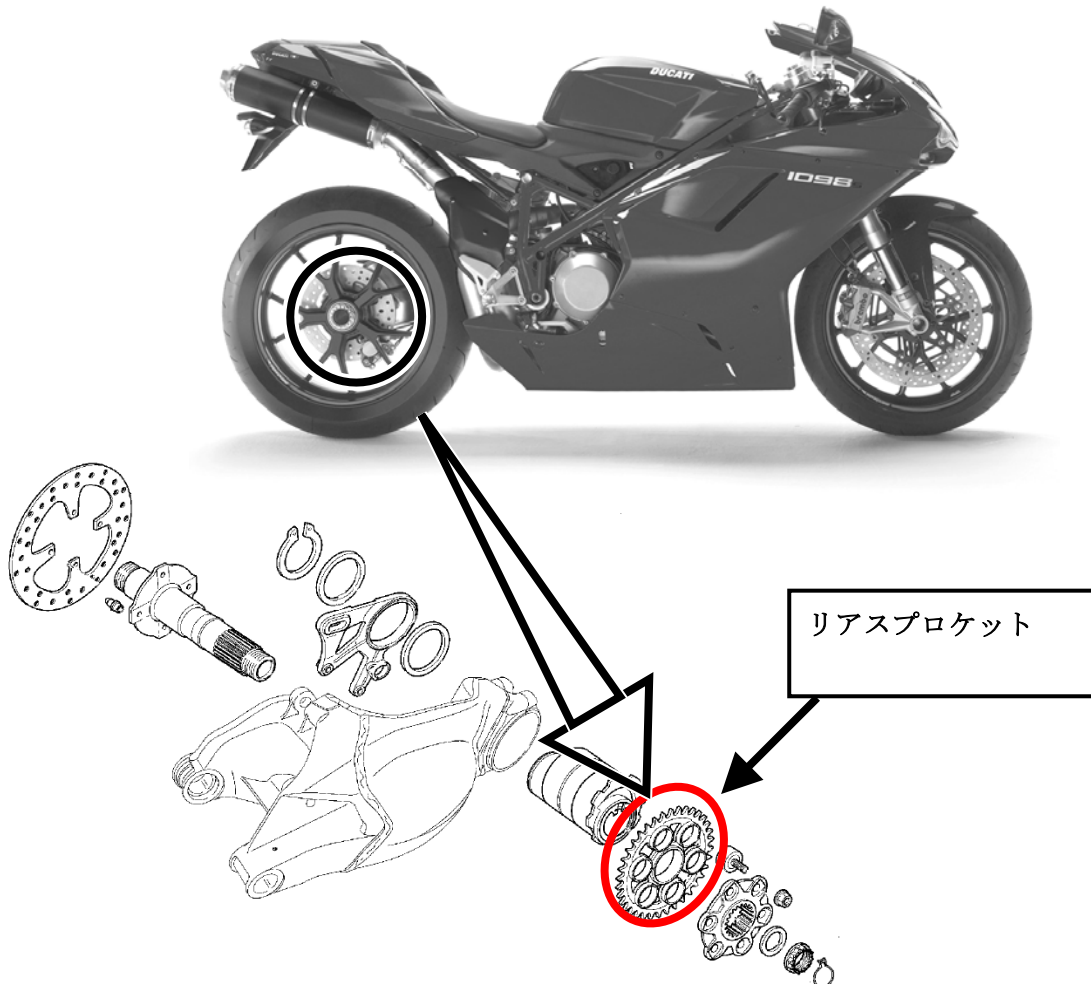
リアスプロケットの強度が不足しているため、過度の加減速により亀裂が発生することがある。そのため、そのままの状態で使用を続けると、当該スプロケットが破損して、最悪の場合、走行不能になるおそれがある。

全車両、当該スプロケットを対策品と交換する。
