## 改善箇所説明図

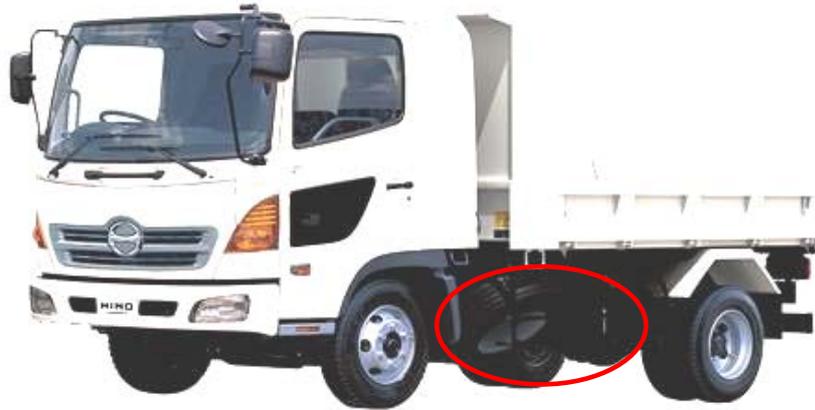
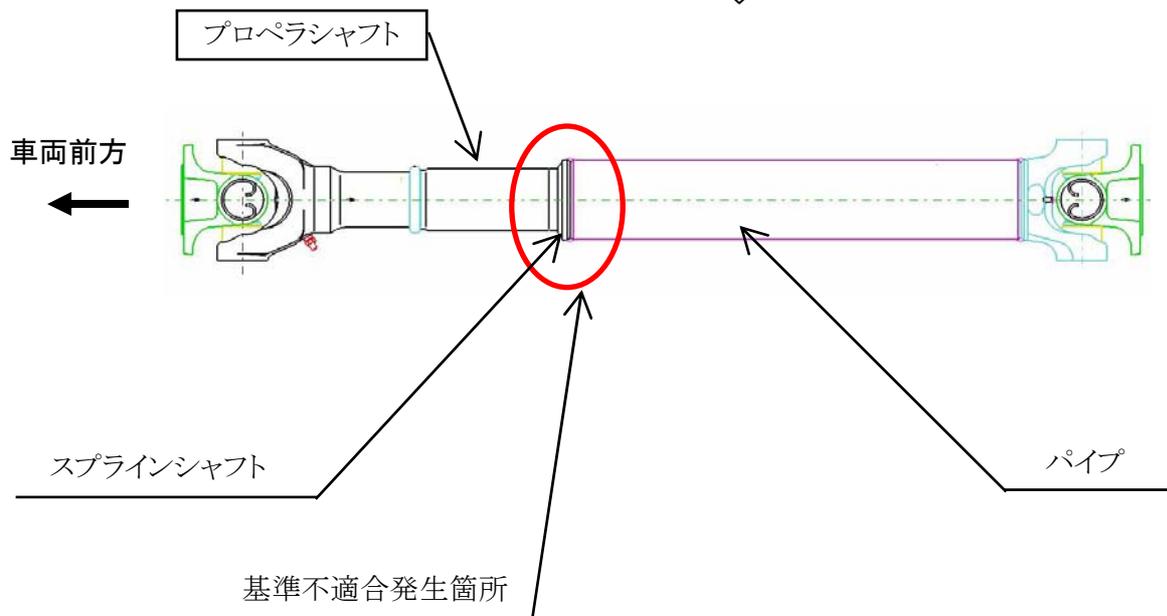
プロペラシャフトの製造工程が不適切なため、パイプとスプラインシャフトの溶接部に亀裂が発生しているものがある。そのため、そのまま使用を続けると、当該溶接部の亀裂が進展し、最悪の場合、プロペラシャフトが折損・脱落し、走行不能となるおそれがある。

注：  は交換する部品

全車両、当該プロペラシャフトを良品と交換する。

識別：プロペラシャフトのパイプ部に白色ペイントを塗布する。
