改善箇所説明図

R1200GS

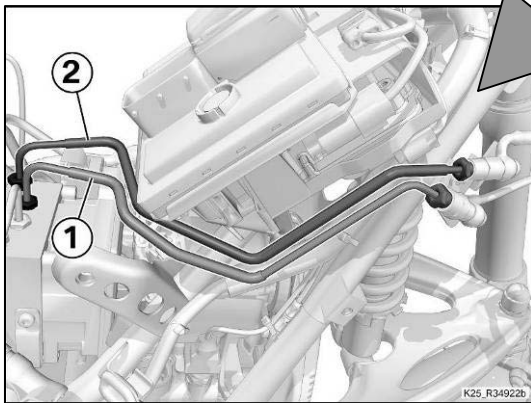
交換前の前輪用ブレーキ配管

- ① : 圧カライン(ブレーキキャリパー)
- ② : 圧カライン(ブレーキレバー)

前輪用ブレーキ配管の固定方法が不適切なため、走行時の振動により配管両端部に応力が生じる場合がある。そのため、走行時の振動により当該部に亀裂が生じ、ブレーキオイルが漏れ、最悪の場合、制動力が低下するおそれがある。

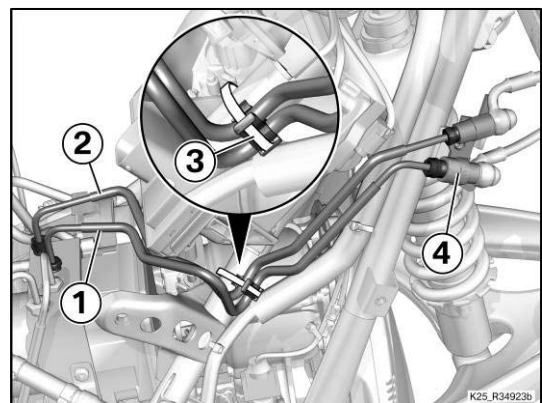
交換後の前輪用ブレーキ配管

- ① : 圧カライン(ブレーキキャリパー)
- ② : 圧カライン(ブレーキレバー)
- ③ : 固定バンド
- ④ : アダプター

全車両、前輪用ブレーキ配管を対策品と交換する。

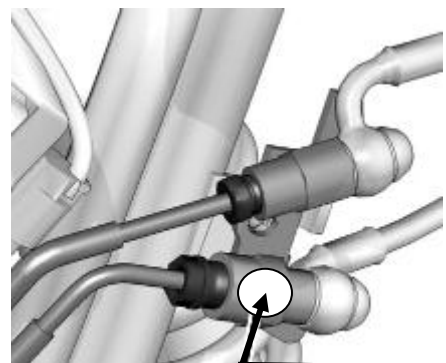
識別マーク(白点)

前輪ブレーキ配管上の接続部分に白ペイントマーク(図示とおりに)
