改善箇所説明図

R1200GS

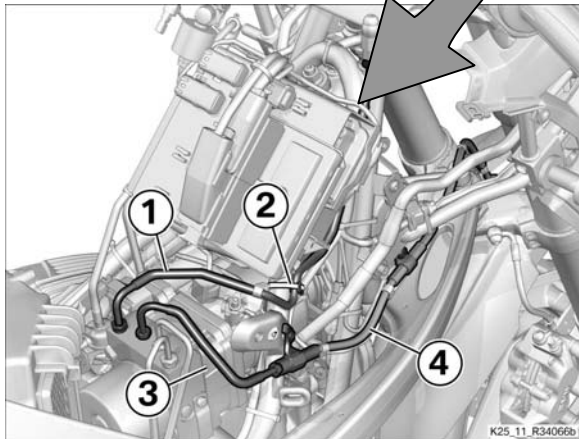
交換前の前輪用ブレーキ配管

- ①：ブレーキレバー側配管
- ②：結束バンド付きホルダー
- ③：ブレーキキャリパー側配管後部
- ④：ブレーキキャリパー側配管前部

前輪用ブレーキ配管の形状が不適切なため、走行時の振動により配管両端部に応力が生じる場合がある。そのため、走行時の振動により当該部に亀裂が生じ、ブレーキオイルが漏れ、最悪の場合、制動力が低下するおそれがある。

全車両、前輪用ブレーキ配管を対策品と交換する。

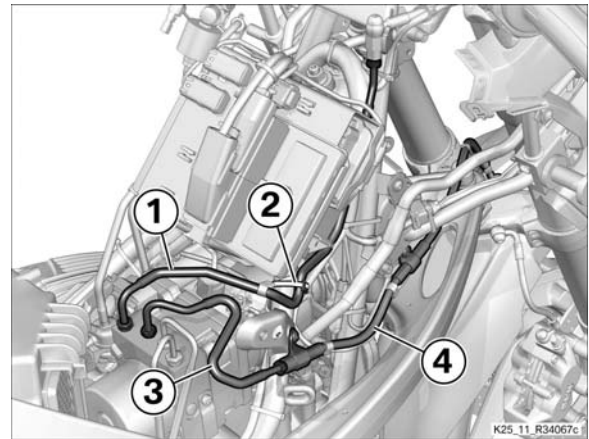
交換後の前輪用ブレーキ配管

- ①：ブレーキレバー側配管
- ②：結束バンド付きホルダー
- ③：ブレーキキャリパー側配管後部
- ④：ブレーキキャリパー側配管前部

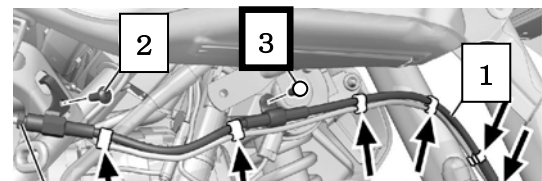
識別マーク(白点)

3の固定ボルト上に白ペイントマーク

- 1**：ブレーキキャリパー側配管前部
- 2**：ジョイント部固定ボルト
- 3**：ブレーキキャリパー側配管前部固定ボルト
