改善箇所説明図①

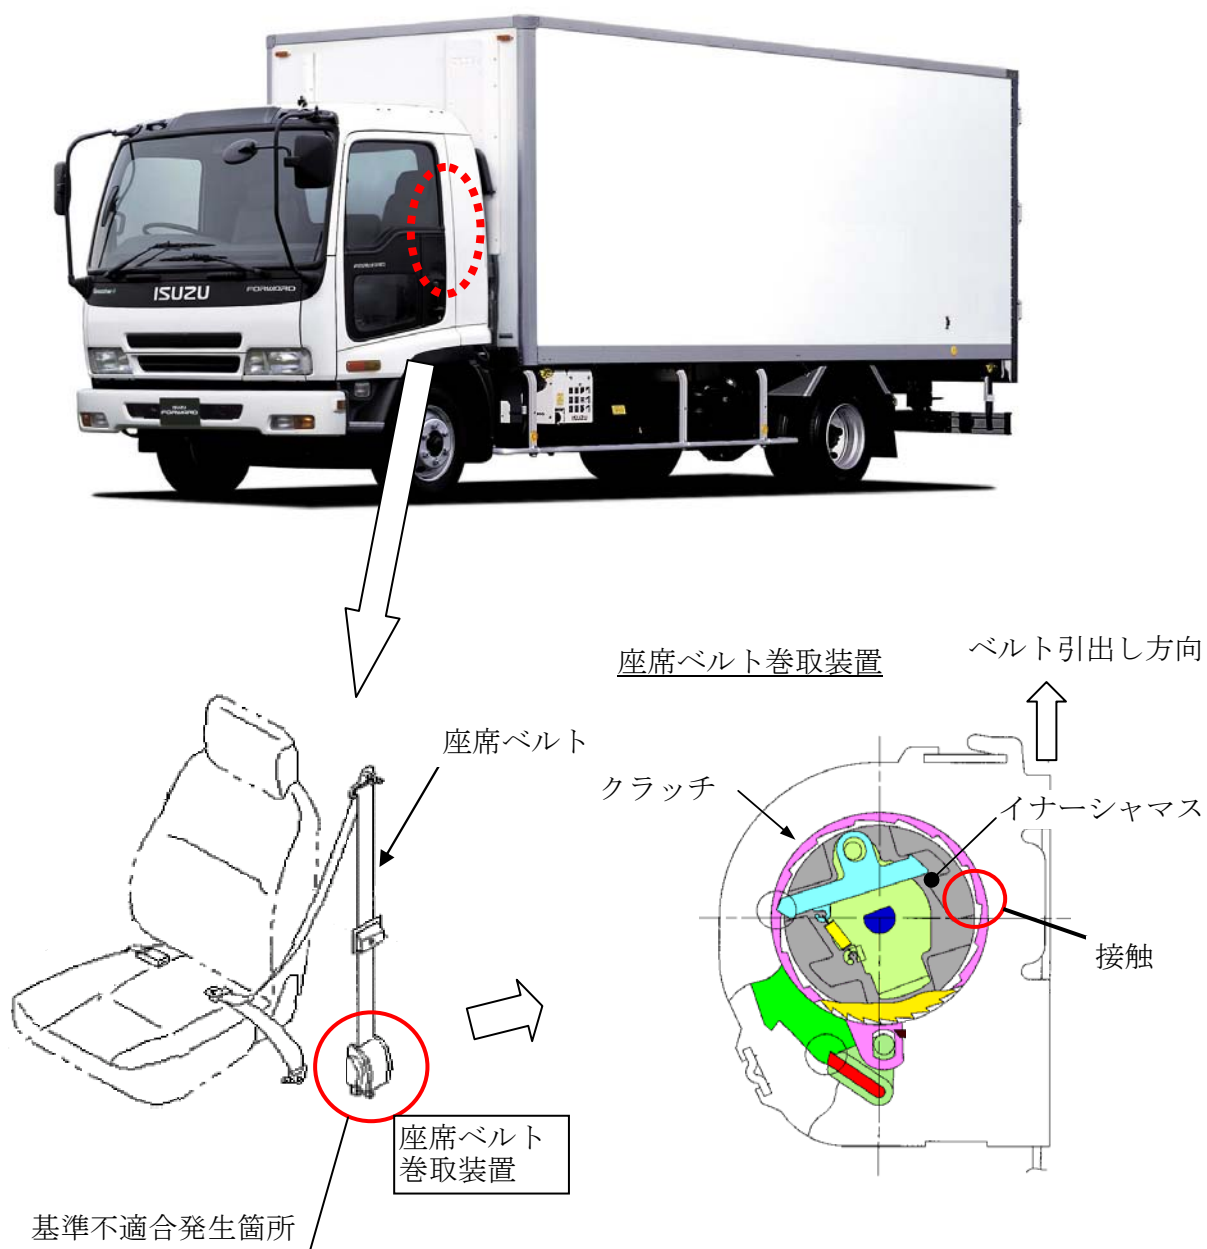
座席ベルト巻取装置の内部部品（インナーシャマス）の製造工程において、不適切な材料を使用したため、当該部品が変形し、座席ベルトが引き出せなくなるおそれがある。

注： は交換部品を示す。

座席ベルトの製造日を確認し、対象の座席ベルトの場合は、座席ベルト巻取装置を対策品と交換する。

識別：座席ベルトの札に黒ペイントの識別マークを付与する。
