福岡市における下水汚泥洗浄液からのリン回収の現状と課題

福岡市道路下水道局施設部水質管理課
西田 政司

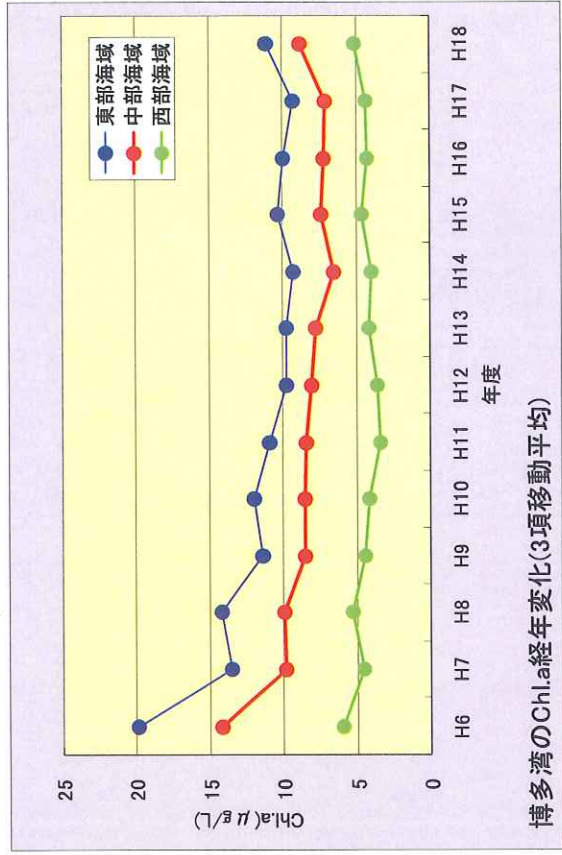
博多湾のクロロフィルa濃度の経年変化

博多湾のChl.a経年変化(3項移動平均)

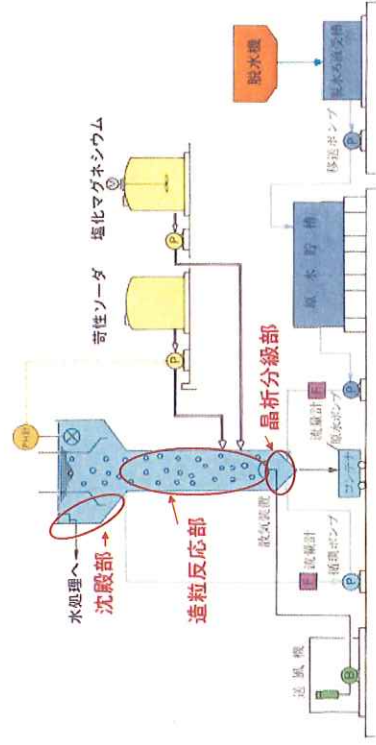
MAP造粒処理装置フローシート

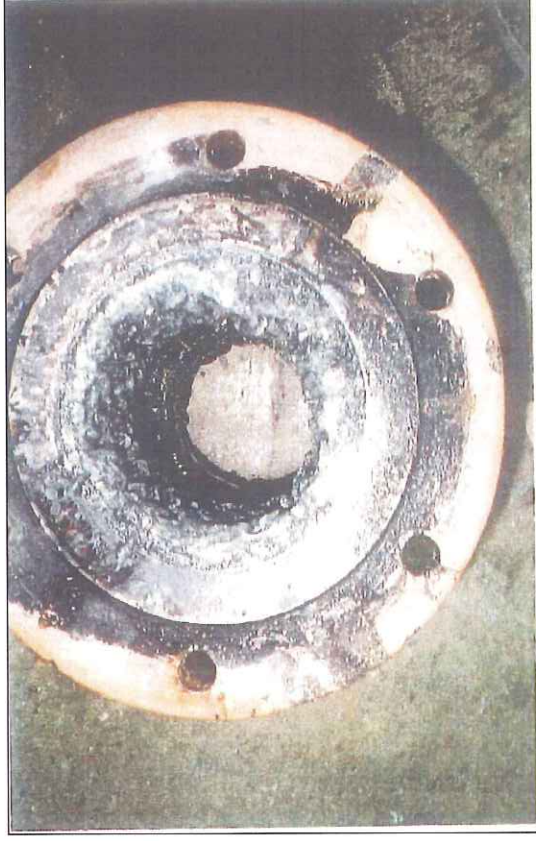
消化汚泥引抜管内に付着したMAP

- MAP製造の最適条件での運転が困難
- 安定した販売ルートを確認することが困難
- 販売価格と製造価格のバランスがとれてない
- MAP結晶が粘着性が強く、配管の閉塞など運転管理上極めて深刻な不具合がある

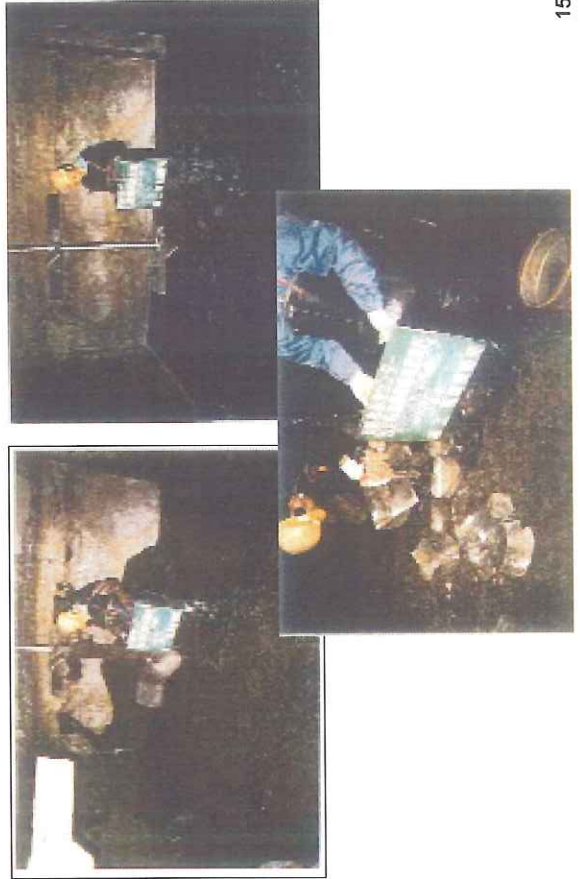
消化汚泥留槽の攪拌機のプロペラに付着したMAP

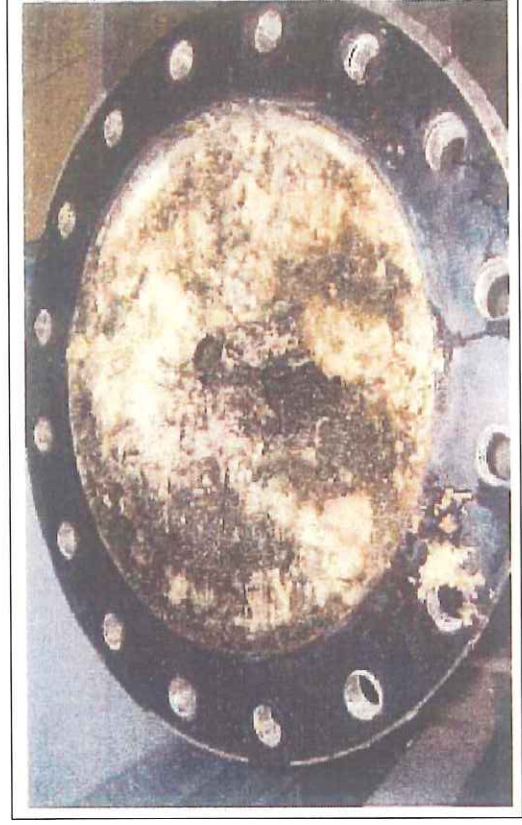
脱離液移送管のMAPによる閉塞

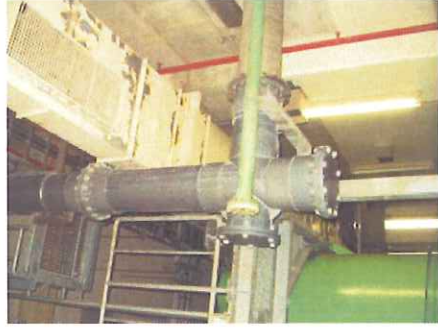
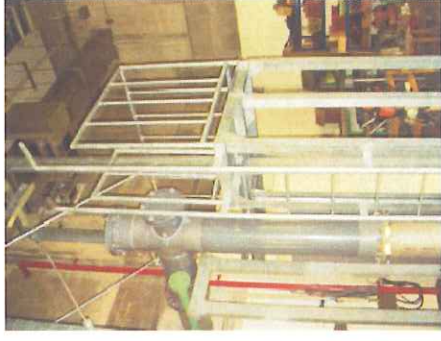
配管の曲がり部はT字管を十字管にしている
