改善箇所説明図

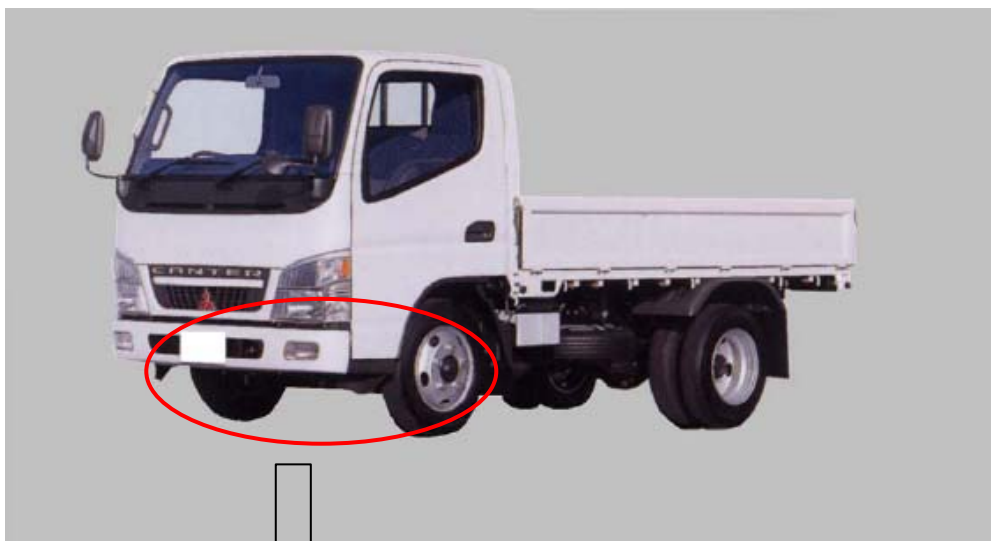
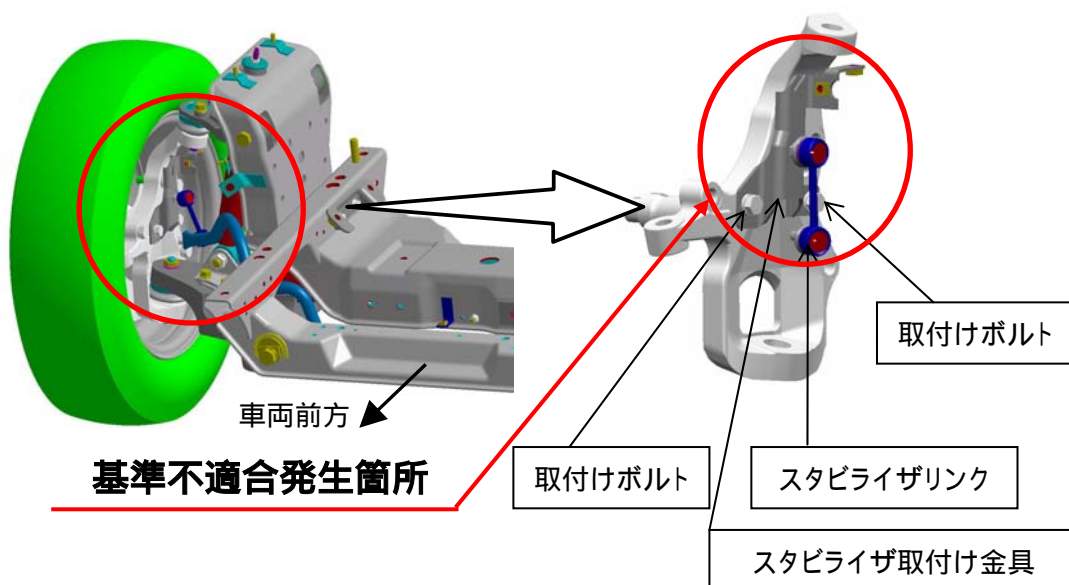
前輪独立懸架車のスタビライザ取付け金具の強度が不足しているため、高重心旋回等を繰り返すと、当該取付け金具部に亀裂が発生するものがある。そのため、そのままの状態で使用を続けると亀裂の進行により当該取付け金具が破断して、ブレーキホースを損傷させ、ブレーキ液が漏れて制動力が低下するおそれがある。

注：□は、交換部品を示す。

全車両、スタビライザ取付け金具，リンクおよび取付けボルトを対策品に交換する。

識別：作業完了車には、助手席リヤドアピラーストライカー付近に「LT67」の文字が記載された白黄色のシールを貼付ける。
