改善箇所説明図

基準不適合発生箇所

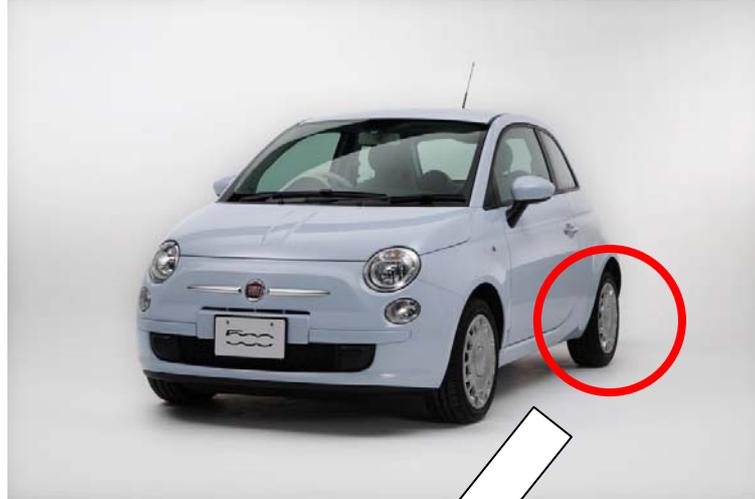
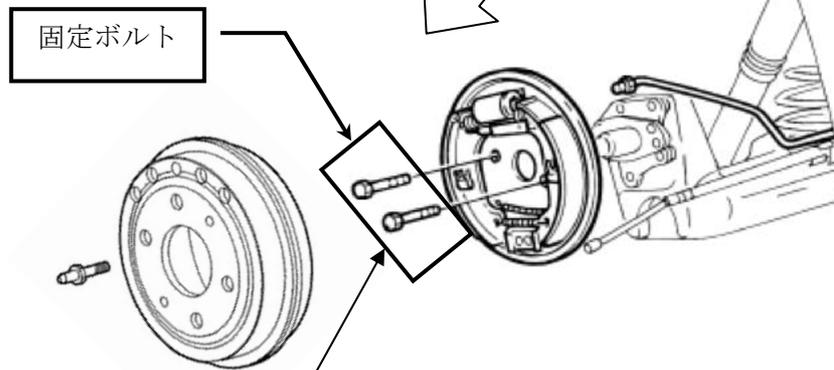
リヤ・ドラム・ブレーキにおいて、ブレーキドラム・バックプレートの固定ボルトの締め付けトルクが不足しているものがある。そのため、そのままの状態で使用を続けると、当該固定ボルトが緩み異音が発生し、最悪の場合、当該固定ボルトが外れ、ブレーキがロックするおそれがある。

改善措置の内容：全車両、当該固定ボルトを再度規定トルクで締め付ける。

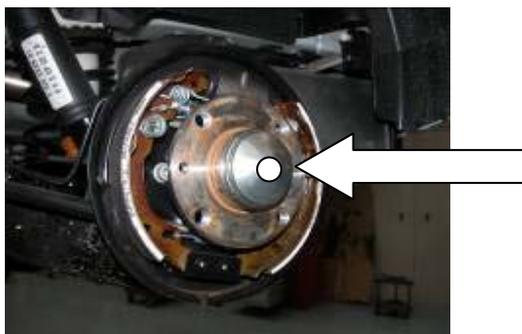
識別：ダストブーツ（センターキャップ）に白色のマーキングをする（下図参照）。
