改善箇所説明図

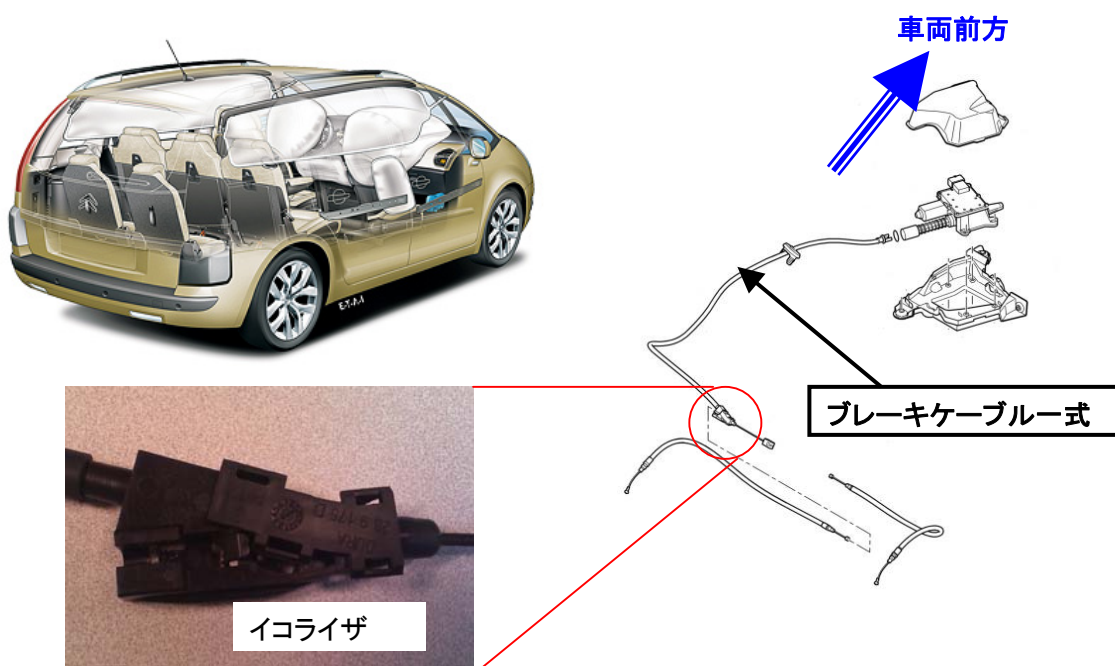
不具合発生箇所

電動駐車ブレーキのイコライザ（駐車ブレーキの操作力を左右の車輪に均等に振り分ける装置）において、ケーブルの固定クリップが装着されていないものがある。そのため、駐車ブレーキが片効きを起こすおそれがある。

注： 内は交換部品を示す

全車、ケーブルの固定状態を確認し、固定クリップが無いものは、ケーブル式を新品と交換する。

駐車ブレーキケーブルのホルダー部に白ペイントにてマーキングを行う。

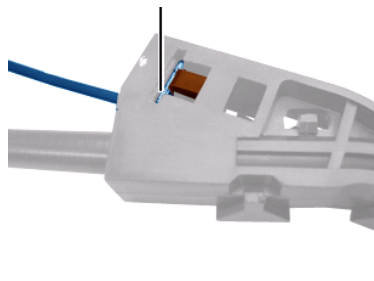
正規の状態。
クリップが正しく挿入されている

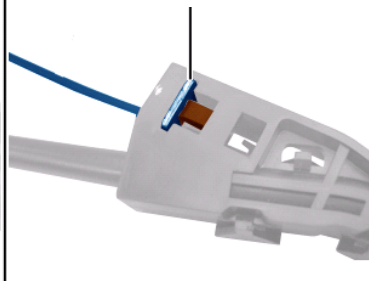
(基準不適合発生箇所)
クリップが無い、又は挿入が不完全
