平成20年度建築基準整備促進補助金事業報告会

耐震診断法の高度化に 関する検討

平成21年5月19日

(財)日本建築防災協会

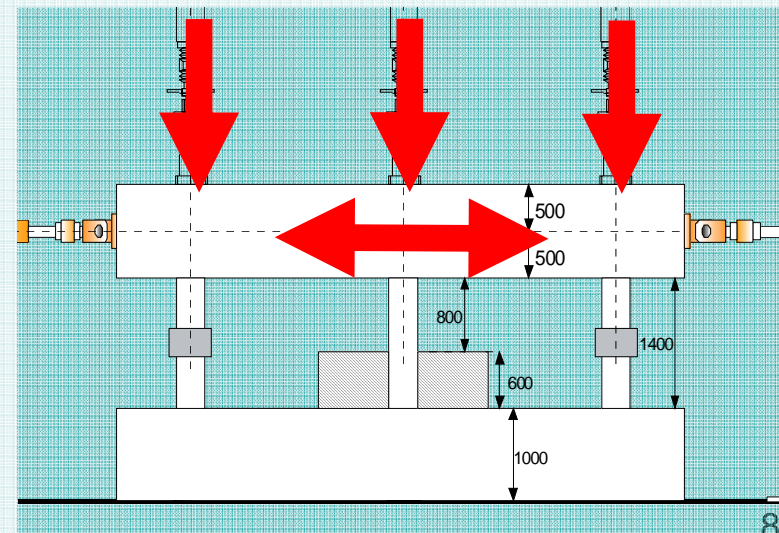
- ✓ ぜい性部材を含む部分架構の載荷実験を実施し、ぜい性部材破壊後の柱の水平・鉛直応力負担変動と損傷の関係を残存性能や部材間の軸力負担の変化を含め明らかにする

パラメータ

- ・梁の強度・剛性
- ・直交部材の有無
- ・せん断余裕度
- ・導入軸力レベル
-など

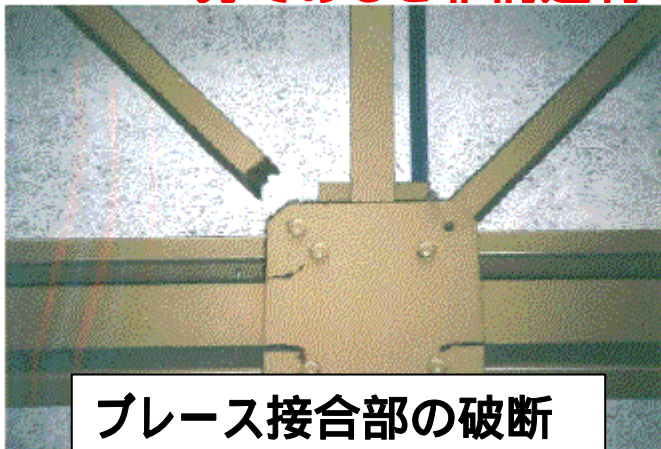
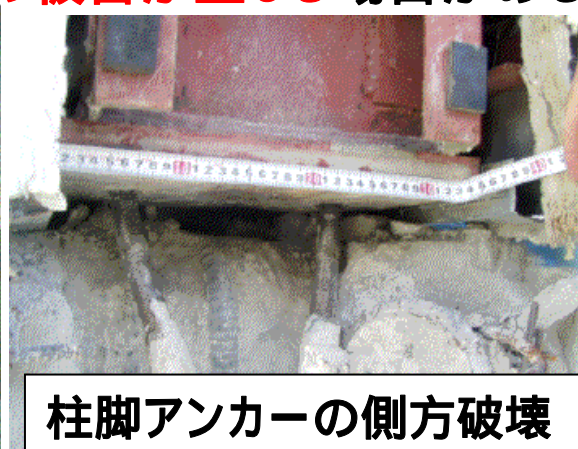
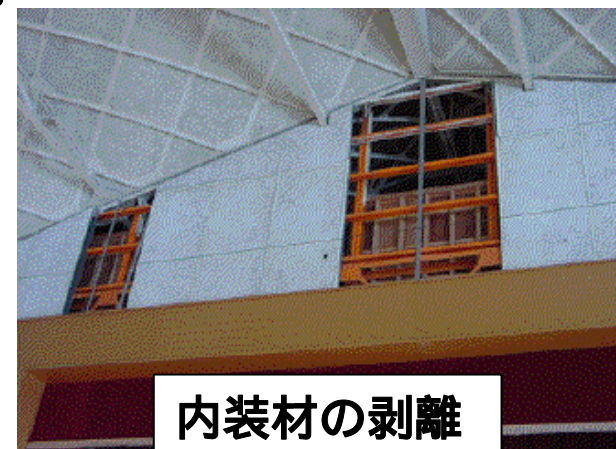
- ブレース端、柱脚といった**耐震要素の接合部の設計に問題**があり早期に破壊している例が多い。
- 構造要素の被害は**設計時に十分な配慮がなされていない**ことも原因であるが、**柱脚などについては十分な設計資料が無い**のも事実であり、実験研究を進める必要がある。
- **構造部材や接合部の破壊に伴い大きな層間変形が生じた場合**だけでなく、**構造躯体に目立った被害が見られない場合でも、変形追従性が不十分であると非構造材の被害が生じる**場合がある。

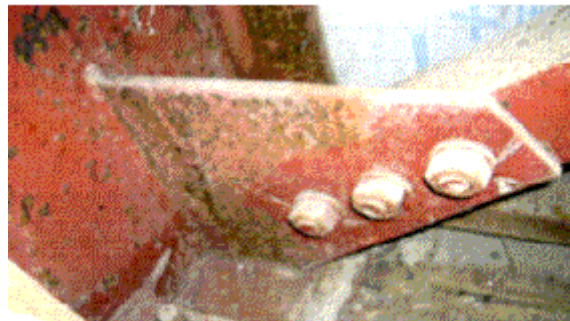
保有耐力接合となっていないブレース接合部

- ブレース端接合部や柱脚などの耐震要素の接合部の設計が不適切な場合が多く、保有耐力接合になっていない。
- 柱梁接合部の溶接において、外観からは完全溶込溶接と判断できない例や、超音波探傷検査の結果全線にわたる欠陥が見つかる例が多いほか、柱脚のアンカーが正しく施工されていないなど、施工時の問題点も多く見られる。
- 柱脚部の設計などは現在も十分な資料が無いことから、接合部の設計に資する研究資料の充実と規準類・解説書の充実、設計者への啓発が必要である。

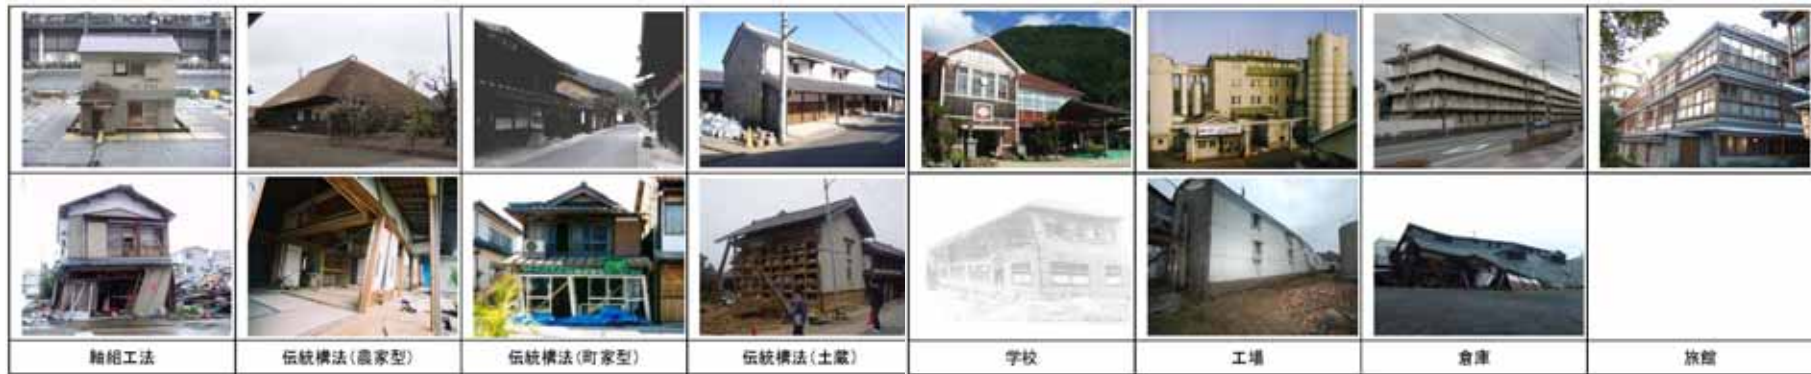
地震被害事例収集と破壊モードの整理

地震被害に見られる木造建物の被害を現行の診断法では評価できないものもみられた。

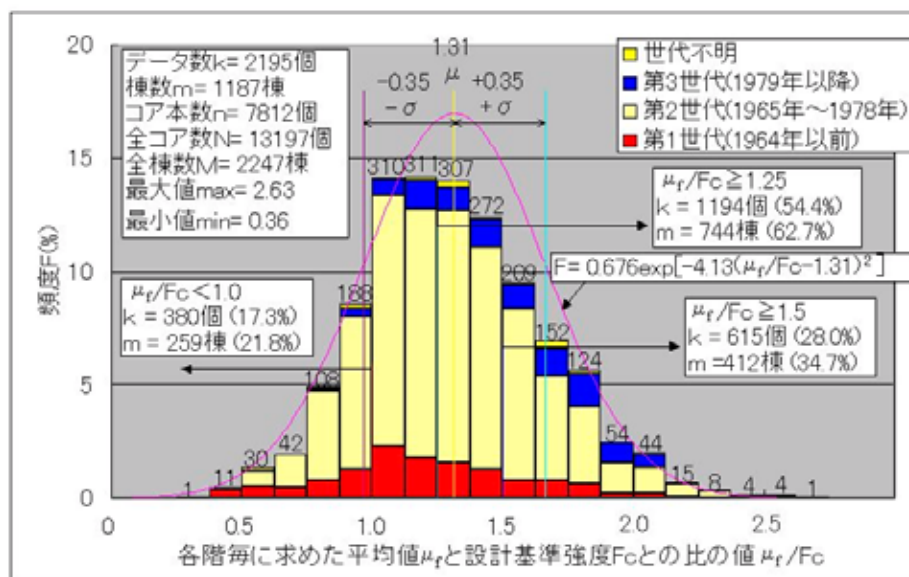
設計基準強度 F_c との比 μ_f/F_c が1.0を下回るデータが17.3%も存在する。

図4.2.1(b)各階毎に求めた平均値 μ_f と設計基準強度 F_c との比の値(μ_f/F_c)の頻度分布

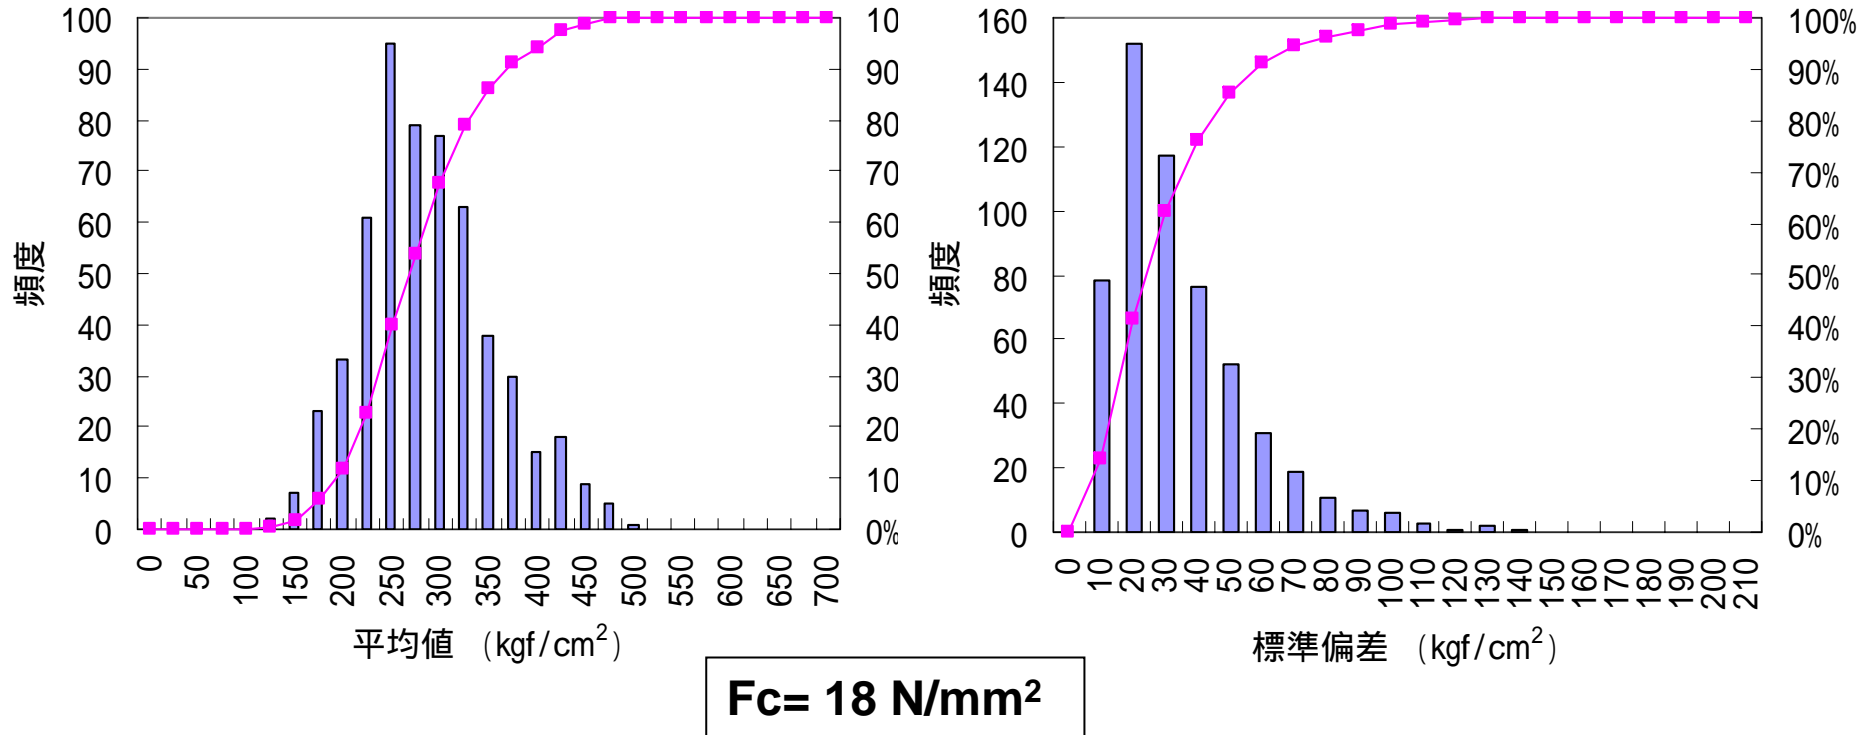
圧縮強度(平均値)/設計基準強度 = 1.3 ~ 1.5

圧縮強度の標準偏差 = 2 ~ 4 N/mm²

(ただし、現場練りとレディーミクストコンクリートでは差が出てくる。)

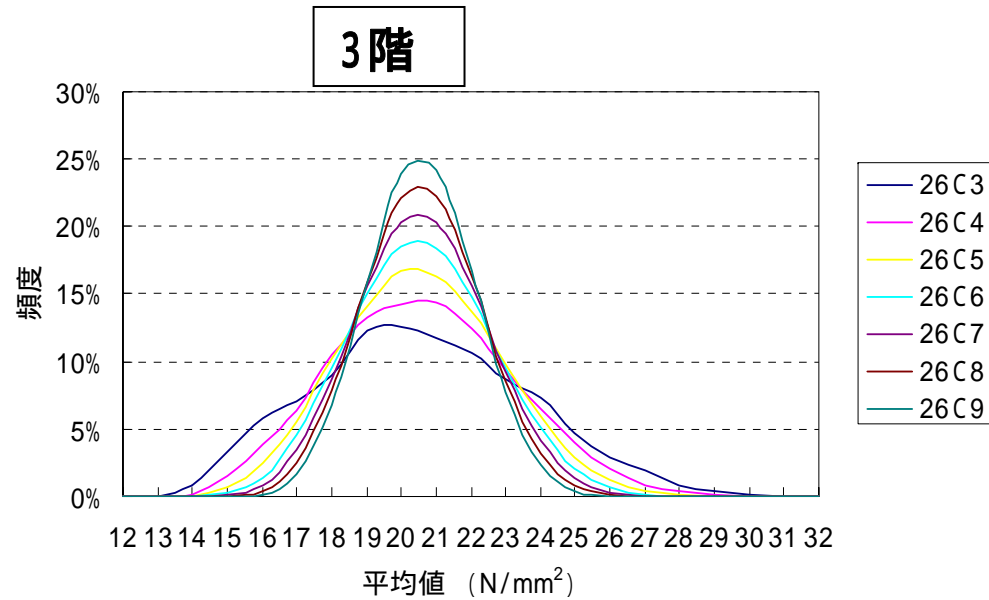
コンクリート強度は概ね正規分布となる。

コンクリート強度と標準偏差はコア本数が6本程度で傾向が明らかになる。

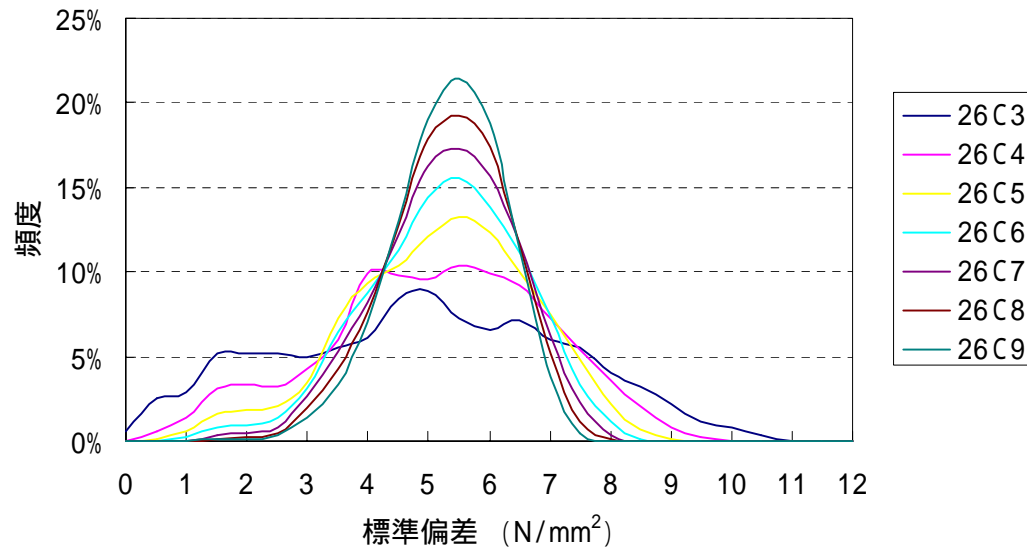
$F_c=15\text{N/mm}^2$ (現場練りコンクリート)では、標準偏差の信頼係数80%として、下限値 4N/mm^2 、上限値 7N/mm^2 が考えられる。
