改善箇所説明図

改善措置の内容：全車両、ブレーキ負圧ポンプ一式を追加する。

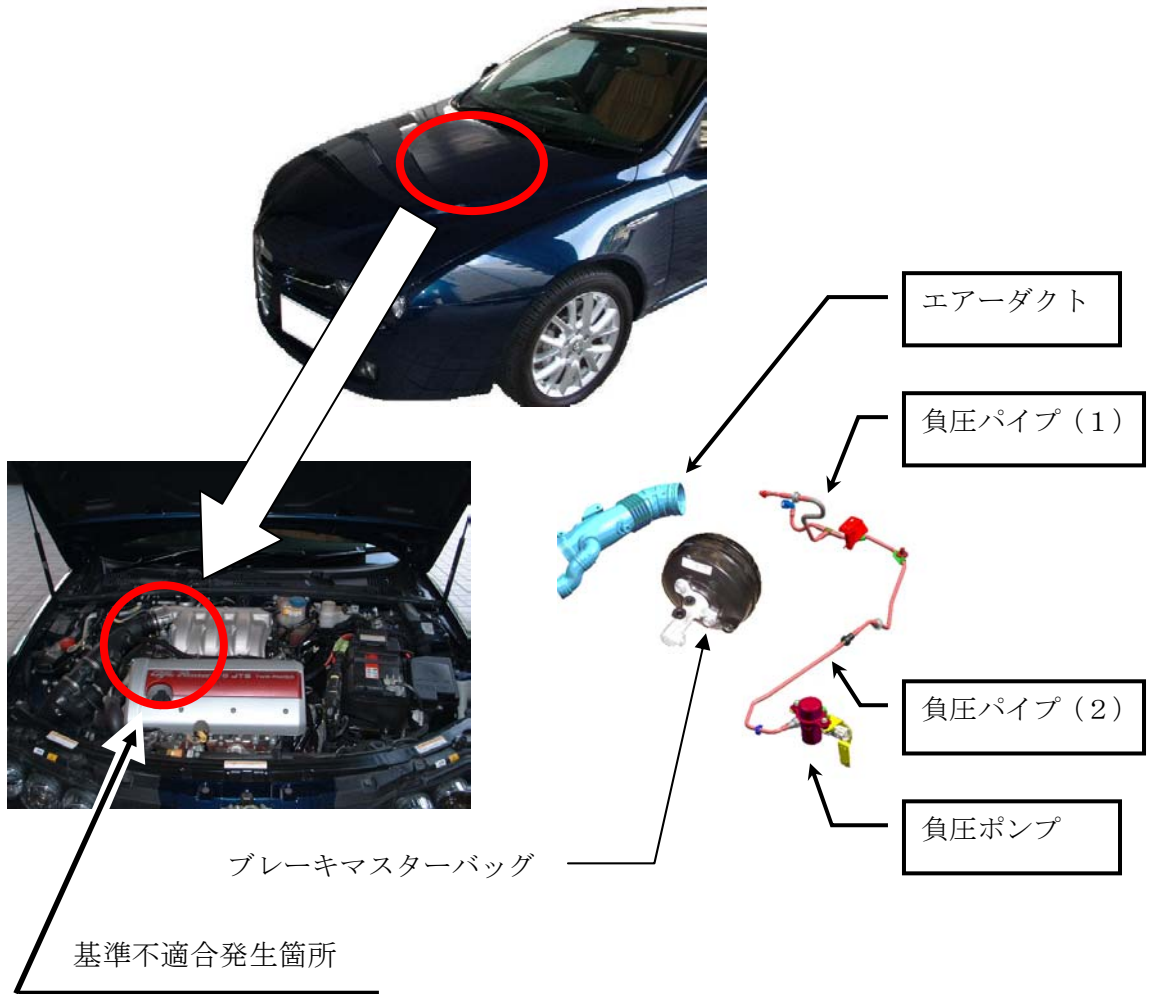
自動変速機仕様車（AT車）の制動装置において、バキューム能力が不足しているため、ブレーキ操作を頻繁におこなうと、ブレーキアシスト力が低下し、最悪の場合、制動停止距離が伸びるおそれがある。

注：図中の 内は対策部品を示す。

識別：エンジンルーム内のフューズボックスカバーに白色のマーキングをする（下図参照）。
