# 改善箇所説明図

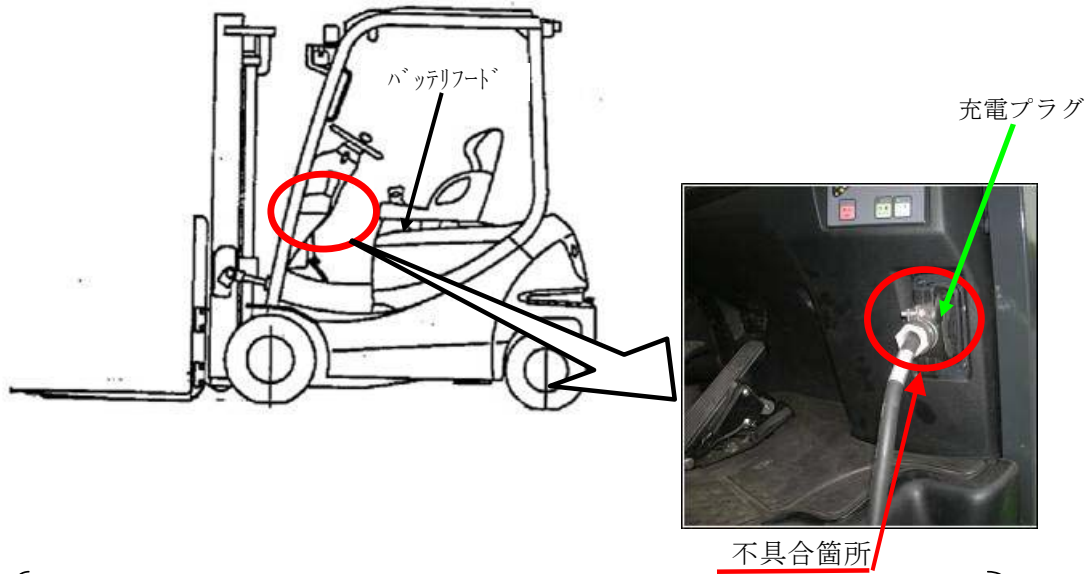
電気式フォークリフトの充電プラグにおいて、端子の形状が不適切なため、使用過程において端子が変形するものがある。そのため、そのまま使用を続けると当該プラグを十分差し込むことが出来ず、端子が接触不良を起こし、最悪の場合、溶損し火災に至るおそれがある。

全車両、当該プラグを対策品に交換するとともに、注意銘板を追加する。

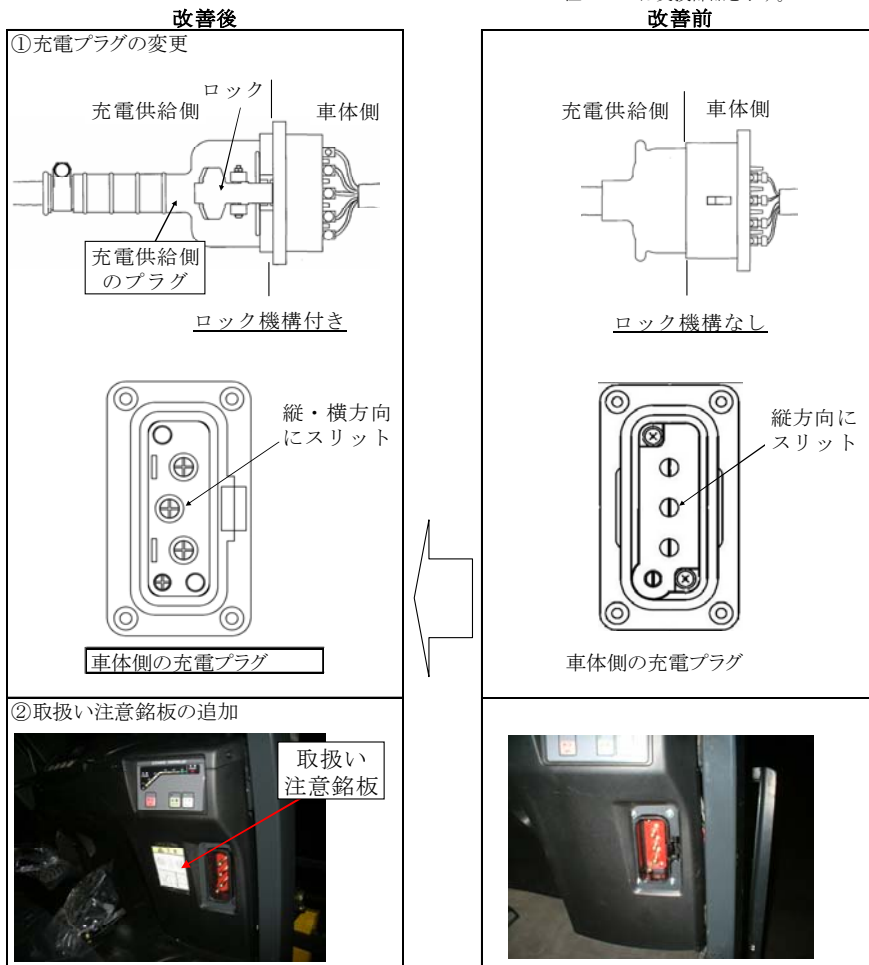
交換部品を示す。

取扱い注意銘板の追加により、識別が可能。
