改善箇所説明図

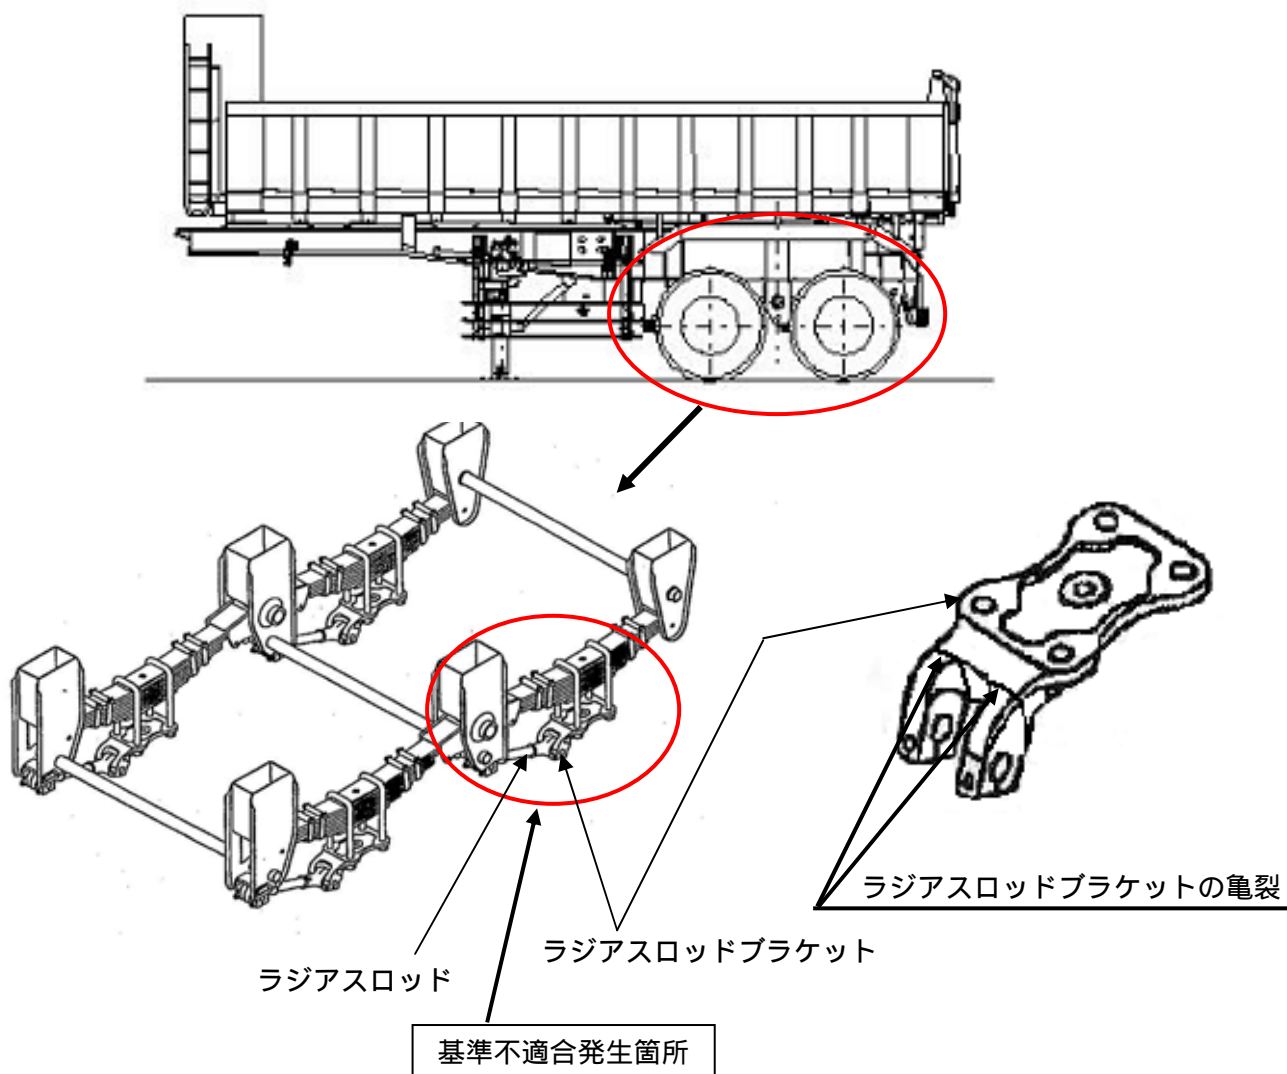
基準不適合箇所

バラ積み緩和トレーラのラジアスロッドブラケットにおいて、一部の車両で、使用環境に対する強度の余裕が少ないため、当該ラジアスロッドブラケットに亀裂が発生する場合があります。そのため、そのままの状態で使用を続けると、亀裂が進行し、最悪の場合、ラジアスロッドブラケットが折損するおそれがある。

改善内容

ラジアスロッドブラケットを対策品と交換する。
