平成 21 年 7 月に岡山県と群馬県で発生した竜巻による建築物被害の概要

国土交通省 国土技術政策総合研究所
独立行政法人建築研究所

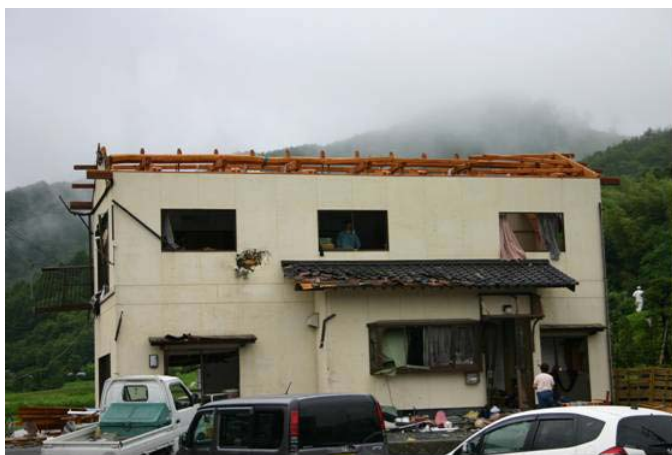
写真 1、2 に示す新聞販売店では、垂木、野地板及び瓦等が飛ばされ、地棟上の小屋束と棟木や母屋の一部が残っていた。2 階壁面には飛来物の衝突痕も認められる。

写真 1 屋根が飛ばされた新聞販売店（美作市撮影）

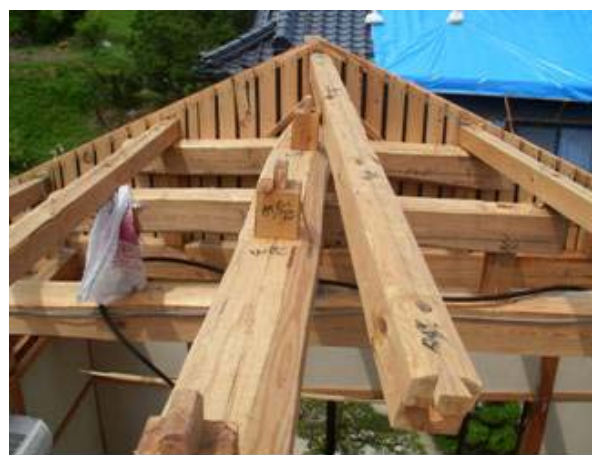
写真 2 新聞販売店の小屋組の被害状況

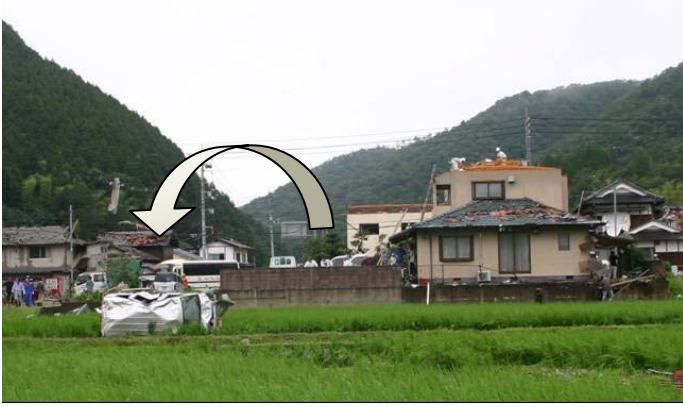
写真 3 に示す横転した軽乗用車は、奥に見える新聞販売店横の駐車場所から約 100m 飛ばされたとのことである（矢印）。手前に見える住家も屋根が飛散しており、小屋組の損壊が著しい。写真 4 は道路の傍らに片付けられた瓦等の飛散物である。この地区周辺では、被災直後はこれらの飛散物で道路が通行できない状況であったとのことである。

写真3 屋根が飛散した住家と水田に飛散した軽自動車 (美作市撮影)

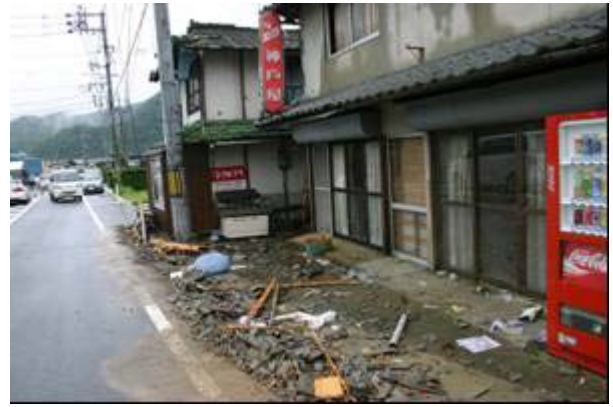
写真4 瓦等の飛散物 (安蘇地区 美作市撮影)

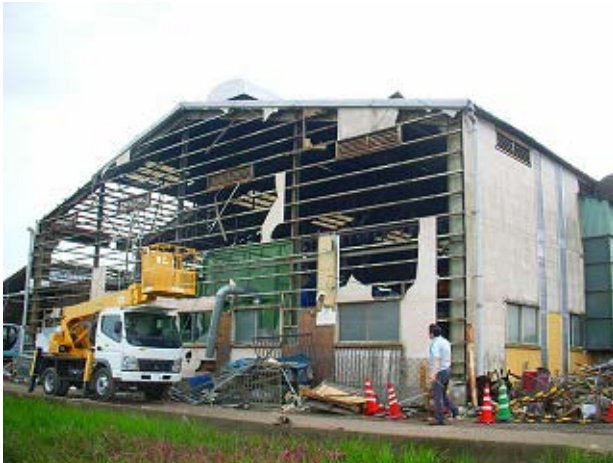
写真5に示す工場では、壁面仕上げ材の剥離(飛散)が著しい。また、写真6に示す鉄道車両管理事務所では、木造小屋組の構成部材の損壊が著しく、けらば側から見ると母屋や棟木が損傷して、垂木、野地板、屋根ふき材が飛散している。

写真5 工場壁面の被害状況

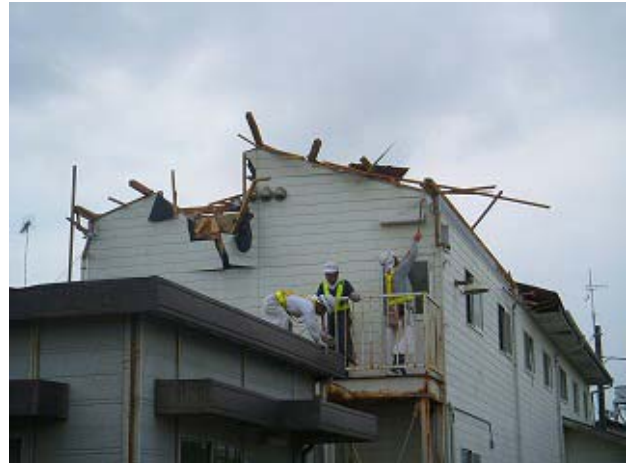
写真6 鉄道車両管理事務所の屋根の被害状況

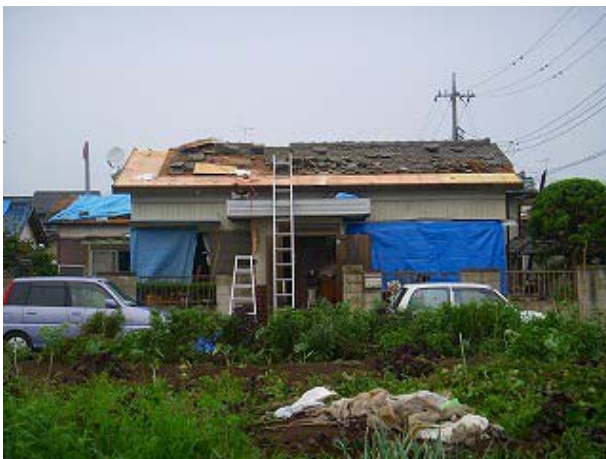
住家の被害としては、写真7に示すような屋根瓦のずれ又は飛散、開口部の損傷等が多くみられた。また、写真8は突風によって面積の広い鋼板製屋根が飛散した事例である。

写真7 屋根瓦のずれ

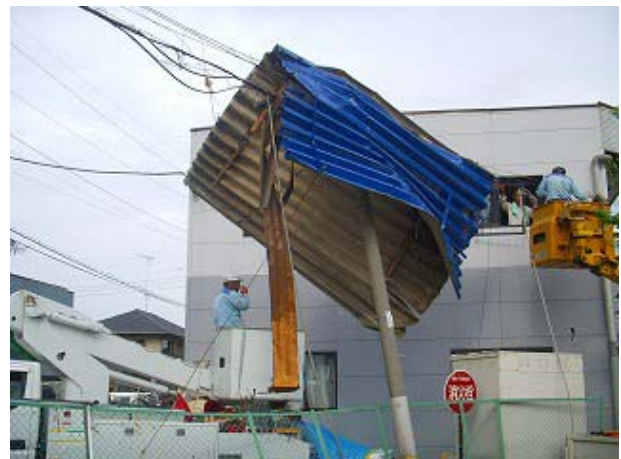
写真8 鋼板製屋根の飛散
