改善箇所説明図

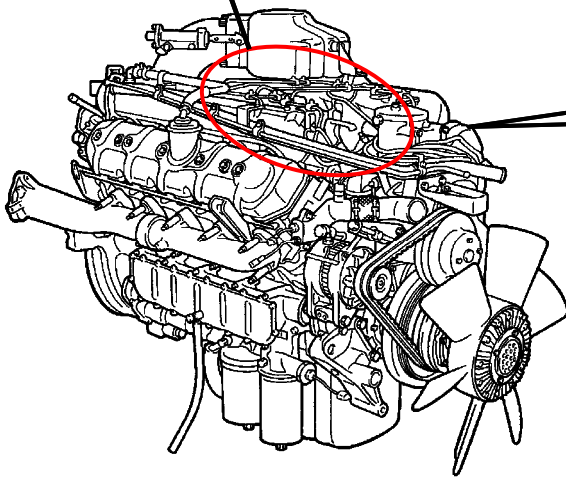
基準不適合発生箇所

電子タイマ付き噴射ポンプにおいて、当該タイマのプラグブッシュの耐久性が不十分なため、エンジンオイルのメンテナンスを不適切な状態で使った場合、ブッシュが磨耗するものがある。このため、この状態で使い続けると、噴射ポンプガバナのダンパが破損し、ガバナケースに亀裂が入り、最悪の場合、オイルが漏れて火災に至るおそれがある。

改善の内容:
 全車両、噴射ポンプのタイマ性能を確認し、性能が低下している場合は当該ポンプを、正常な場合はタイマプラグのみを新品に交換するとともに、メンテナンス上の注意事項を示したコーションラベルを運転席近傍に貼付する。

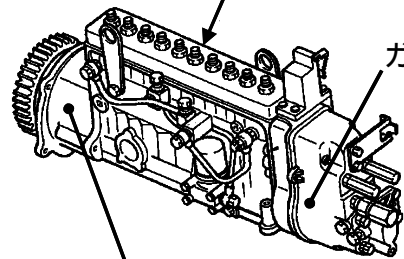
噴射ポンプアッセンブリ

ガバナ

電子タイマ

タイマプラグ

プラグブッシュ

コーションラベル

識別 : インテークマニホールド側面もしくは、点検扉開口部に白色ペイントを塗布する。
