[改善箇所説明図]

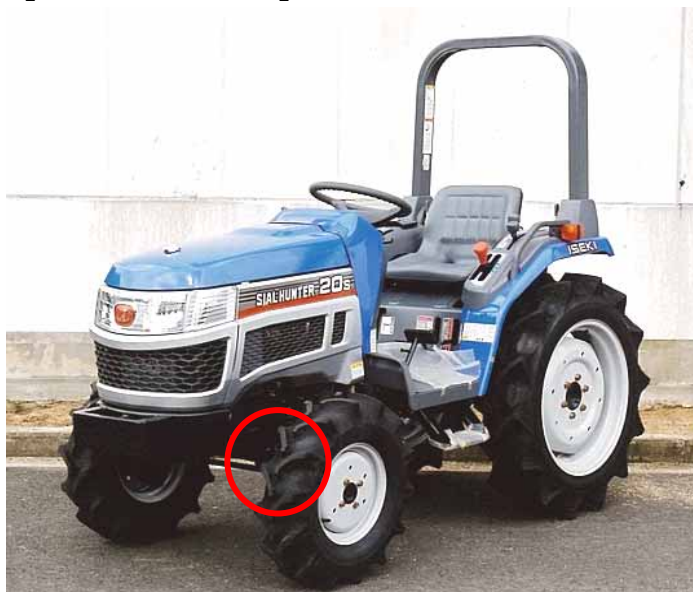
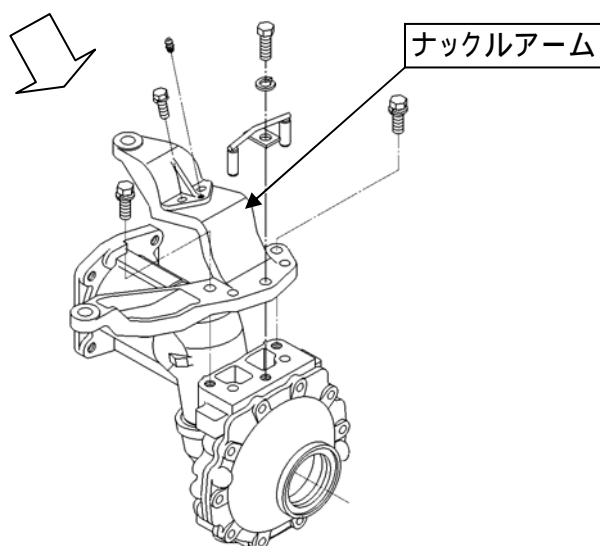
不具合発生箇所

注： は、交換部品を示す。

〔 かし取装置の左側ナックルアームにおいて、強度が不足しているため、旋回時のタイヤ反力及びパワーステアリングの推力によりナックルアームが破損し、操舵不能になるおそれがある。 〕

改善内容

全車両、左側ナックルアームを対策品に交換する。

識別

左側ナックルアーム上面部に白色ペイントを塗布する。
