# 改善箇所説明図

## 基準不適合発生箇所

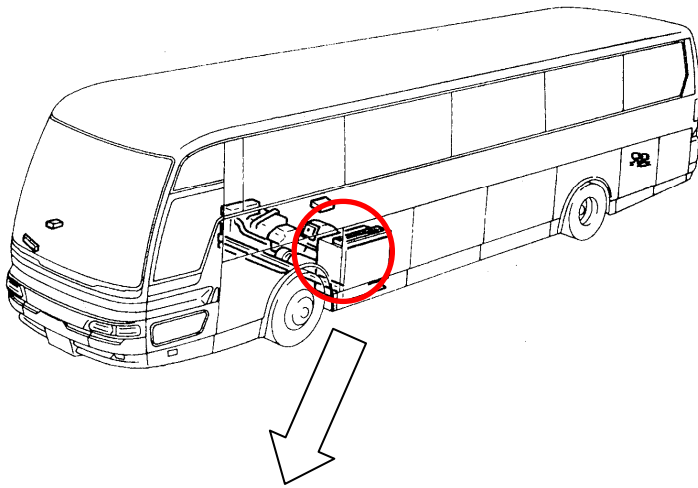
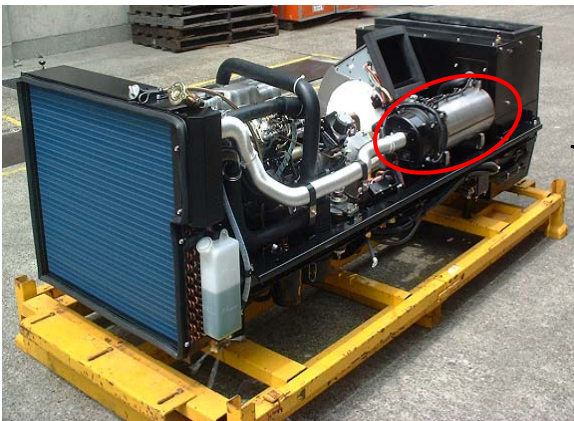
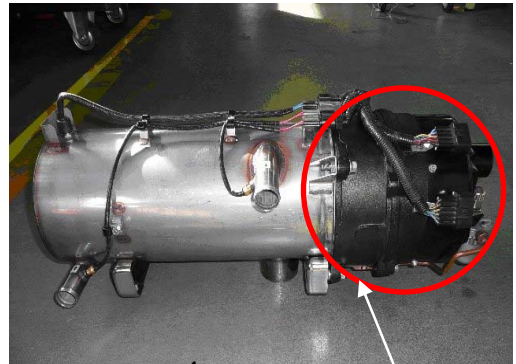
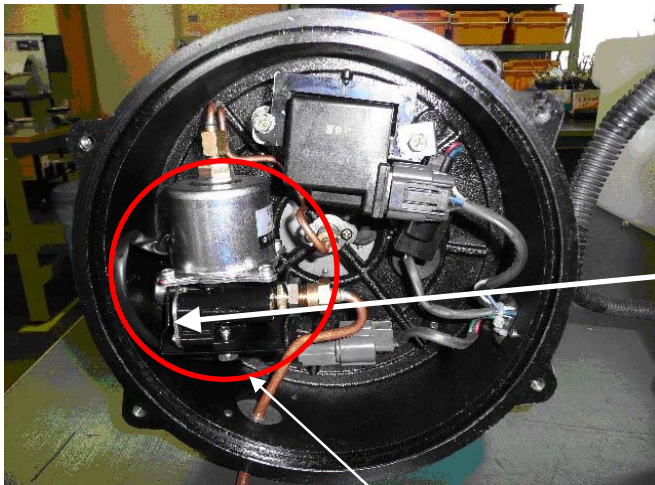
燃焼式ヒータ

バーナヘッド

燃料ポンプ

大型観光バスの車室内暖房用燃焼式ヒータにおいて、バーナヘッド（燃焼機）の燃料ポンプの構造が不適切なものがある。そのため、そのままの状態で使用を続けると、燃料ポンプから燃料が漏れ、最悪の場合、漏れた燃料がヒータの熱により発火するおそれがある。

全車両、当該燃料ポンプを対策品に交換する。

注：□ は交換部品を示す。

識別：作業完了車には、車両左後方点検リッド裏の位置に「HB83」の文字が記載された白黄色のシールを貼り付ける。
