改善箇所説明図③

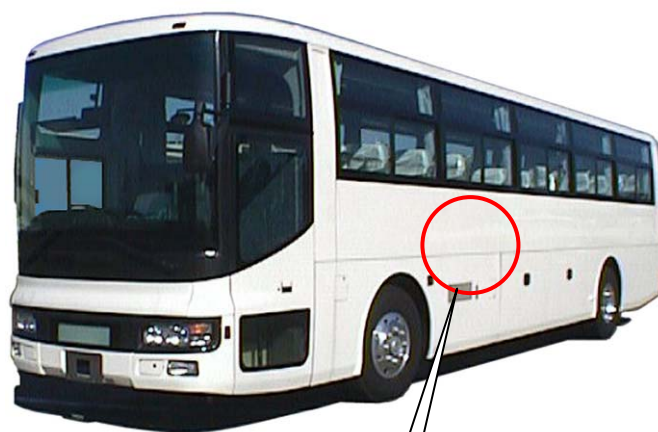
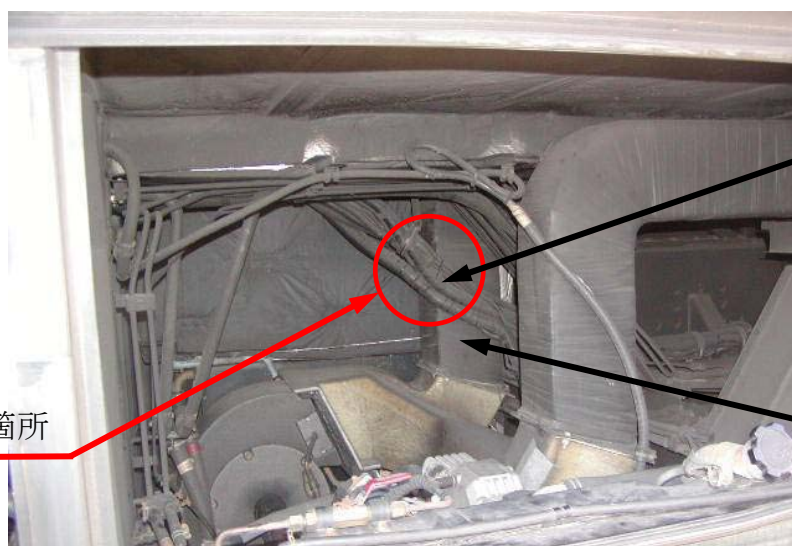
電気配線

車両前方

空調用エアダクト

基準不適合発生箇所

空調用原動機室のボディ用電気配線の取り回しが不適切なため、当該電気配線が空調用ダクトと接触しているものがある。そのため、そのまま使用を続けると、走行時の振動等により当該配線が損傷し、最悪の場合、短絡するおそれがある。

改善の内容

全車両、当該電気配線の取り回しを変更するとともに、保護材を装着する。また、当該電気配線に損傷がある場合は補修する。

注：□ は、保護材装着部品を示す。

識別：保護材表面に、白色ペイントを塗布する。
