# 改善箇所説明図

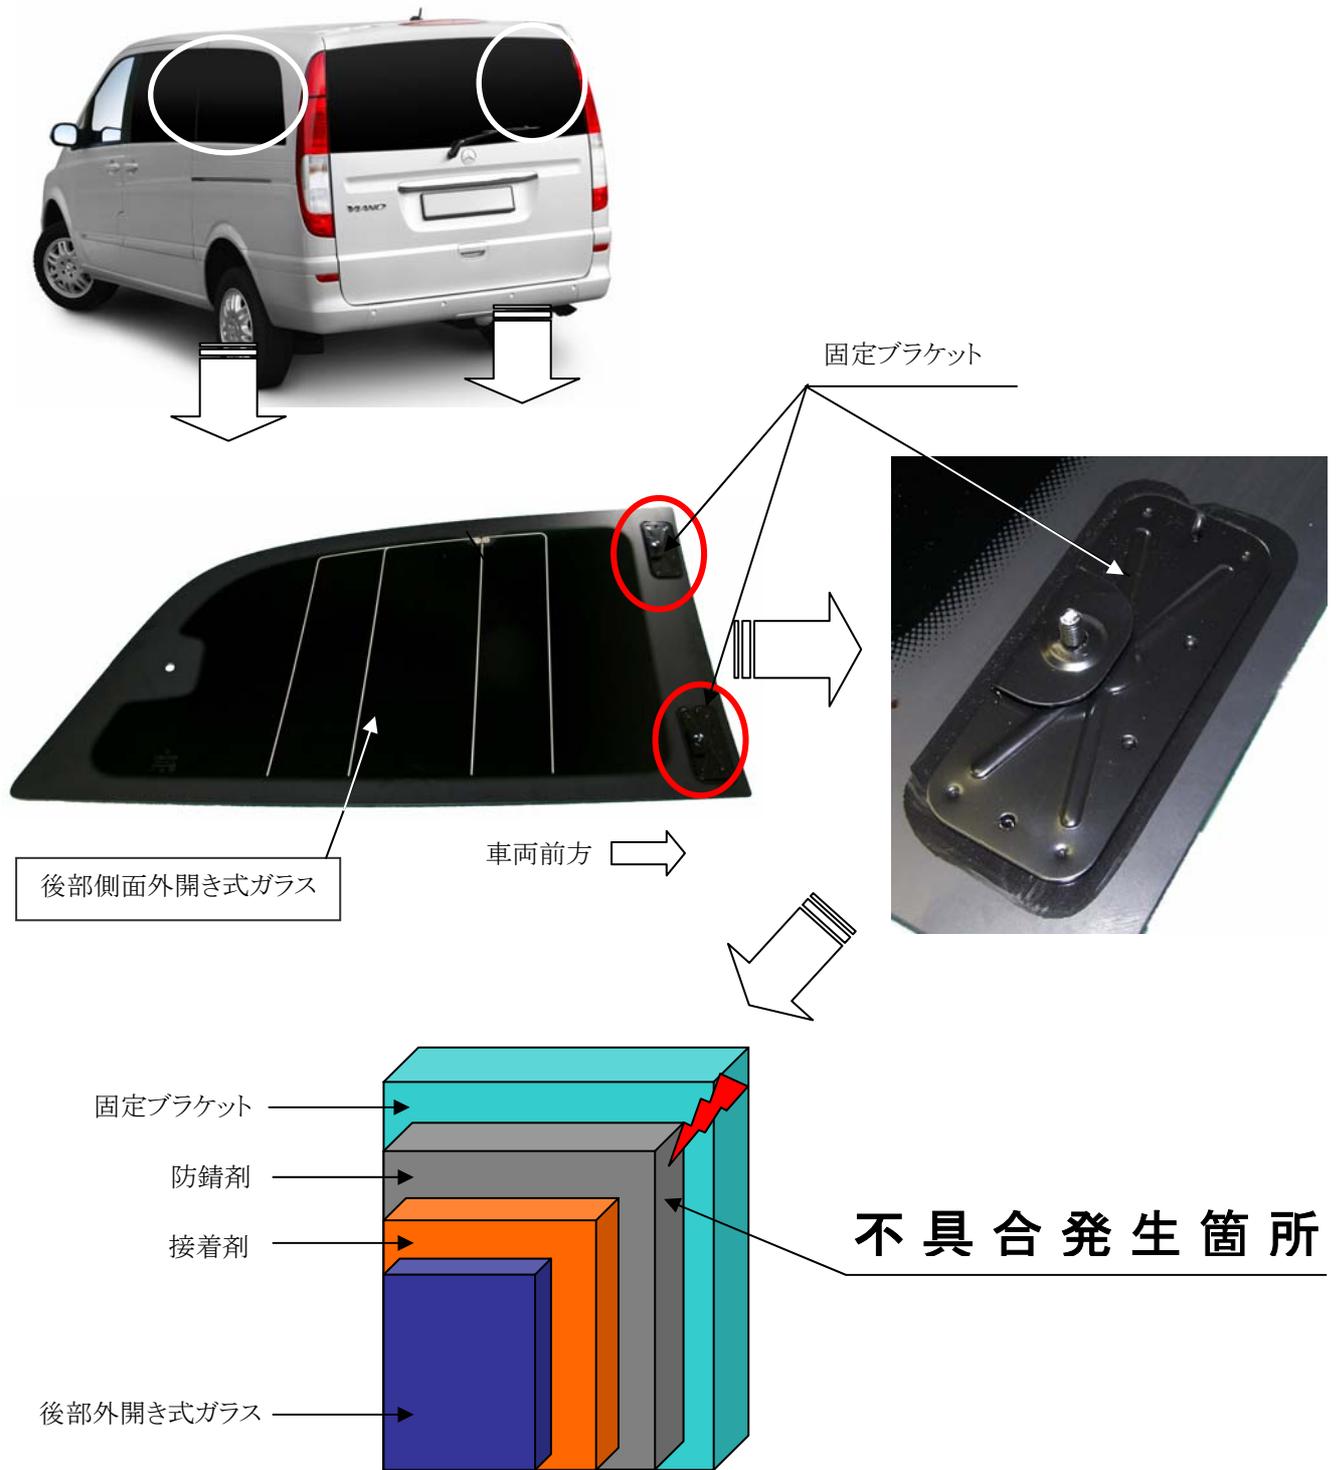
注：  は交換部品を示す。

後部側面外開き式ガラスにおいて、ガラスを車体へ固定するブラケットの防錆剤の塗布が不適切なため、接着が不十分なものがある。そのため、走行中の振動等により、車体からガラスが脱落し、他の交通を妨げるおそれがある。

全車両、左右後部側面外開き式ガラスを良品と交換する。

識別： 後部外開き式ガラス用モータ・カバーに黄色ペイントを塗布する。
